새벽 '날벼락 人災'...3차례 예방 기회 날렸다

광주 봉선동 아파트 붕괴 사고 원인은

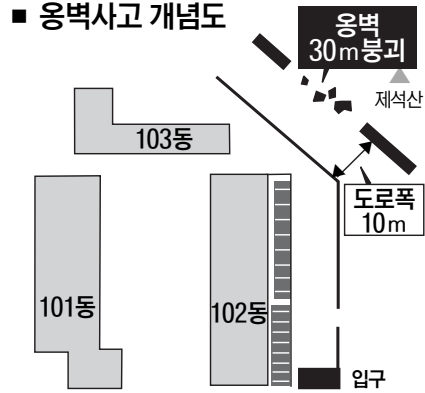
■ 옹벽사고 개념도

◇사고 원인은...부실시공에 관리 부실까지=소방 당국 등은 옹벽 붕괴 사고가 옹벽 자체의 구조적 결함(부실시공)과 관리(점검)부실이 맞물리면서 빚어진 것으로 보고 있다.

정확한 원인 분석까지는 상당한 시일이 걸릴 것으로 예상되지만 해빙기를 맞아 땅이 얼었다 녹았다를 반복하고 부피가 팽창하는 과정에서 약해져있던 옹벽이 끝내 무너져내렸다는 분석이 제기되고 있다.

20m에 이르는 옹벽 높이를 감안한다면 흙겹으로 시공될 게 아니라 2중 이상으로 옹벽이 건설되어야 하고 두께도 적절치 않았다는 것이다. 최정장은 "전문가들과 상의해 보니 해당 옹벽이 지금 지어졌다면 아마 건축법규를 통과하지 못해 승인되지 않았을 것"이라고 했다.

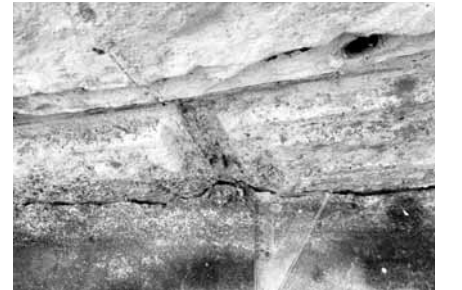
금이 간 옹벽 바닥면

두께 25cm의 벽면에는 균열(8cm가량)도 눈에 띄었다.

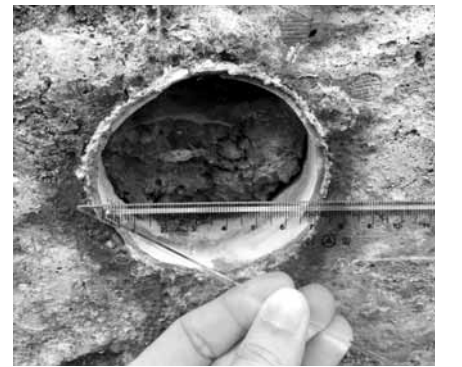
동구 학동 현대아파트 인근에 설치된 옹벽(C등급·높이 8~12m×길이 250m)의 경우 배수관(지름 7cm)이 시멘트로 막혀 있어 물 빠짐 기능이 불가능했고 축대 위

시멘트로 막힌 배수관
