# 방화벽 없고 스프링클러 부족...허술한 안전 대책

대기업 이름값 못하는 안전관리 대책

금호타이어 광주공장의 화재 사고와 관련, 회사 측의 안전·방재 대책 마련이 소홀했다는 지적이 나오고 있다.

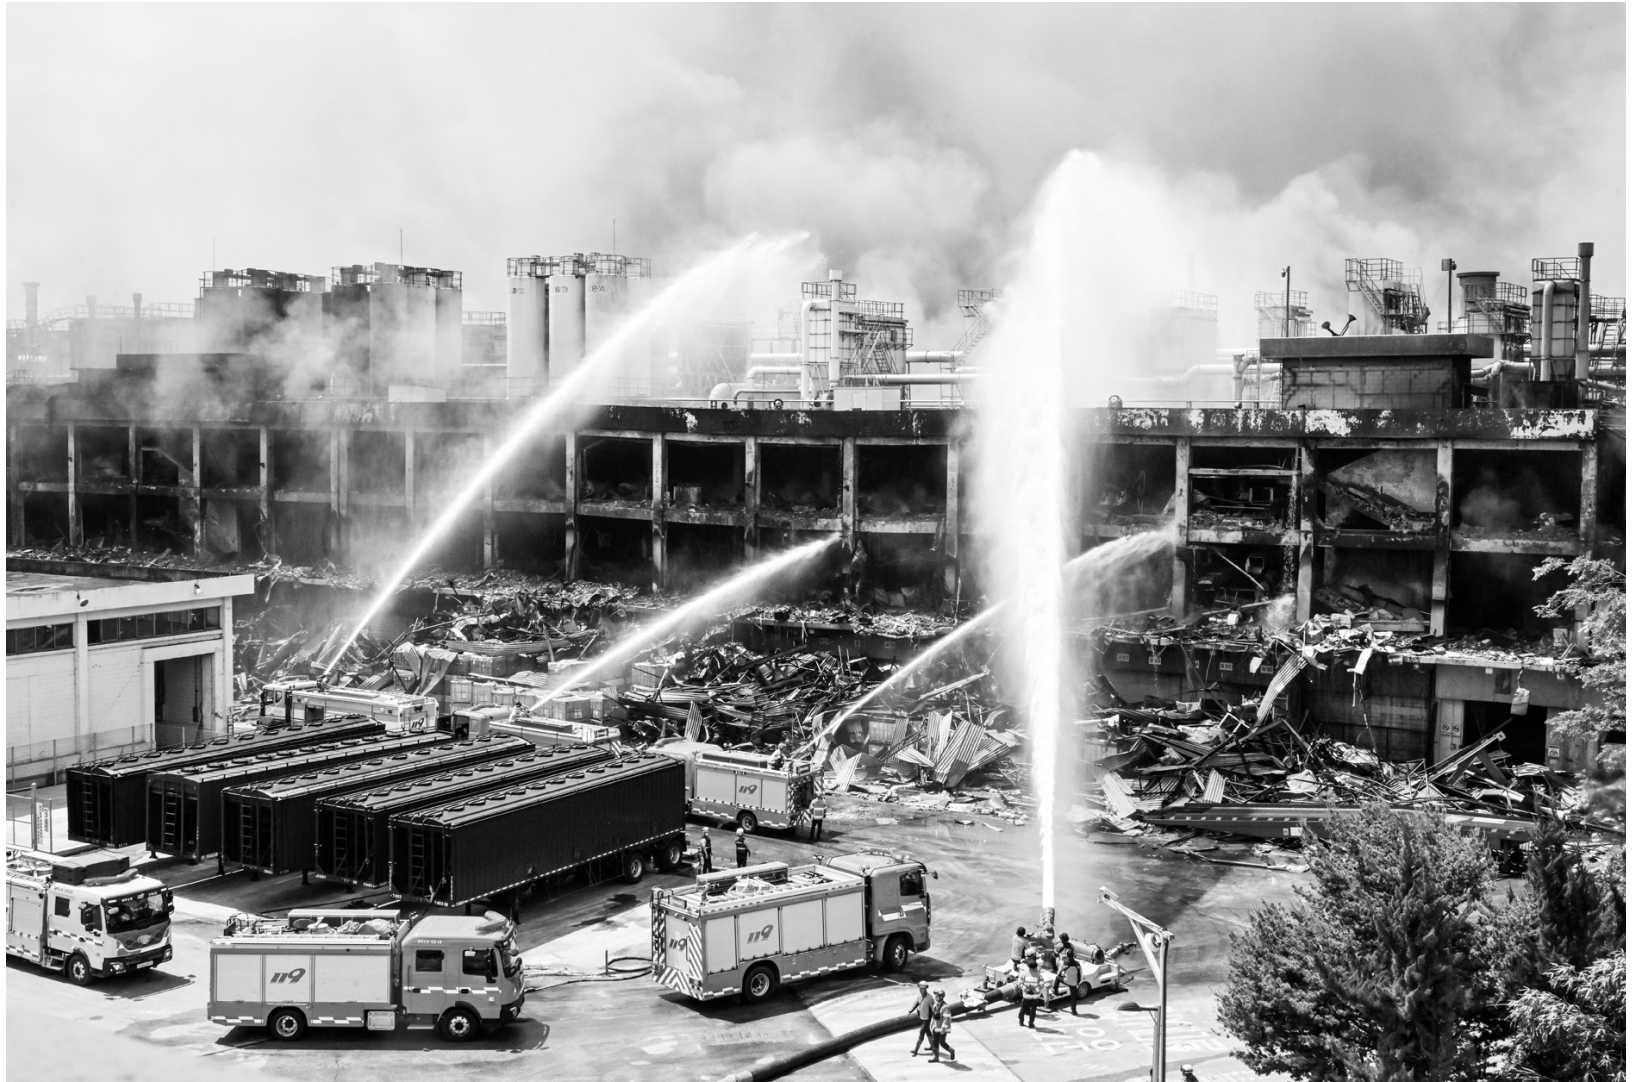
금호타이어 광주공장 화재 발생 이틀째인 18일 소방당국이 진화작업을 하고 있다.
