# 작업시간 연장·병행공정…무리한 속도전 드러났다

광주대표도서관 '부진공정 만회대책 보고서' 보니

## "콘크리트 타설 직후 펌프카 이동 중 무너져"

### 박스 거더에서 첫 붕괴 시작 국토안전원 초기조사 보고서

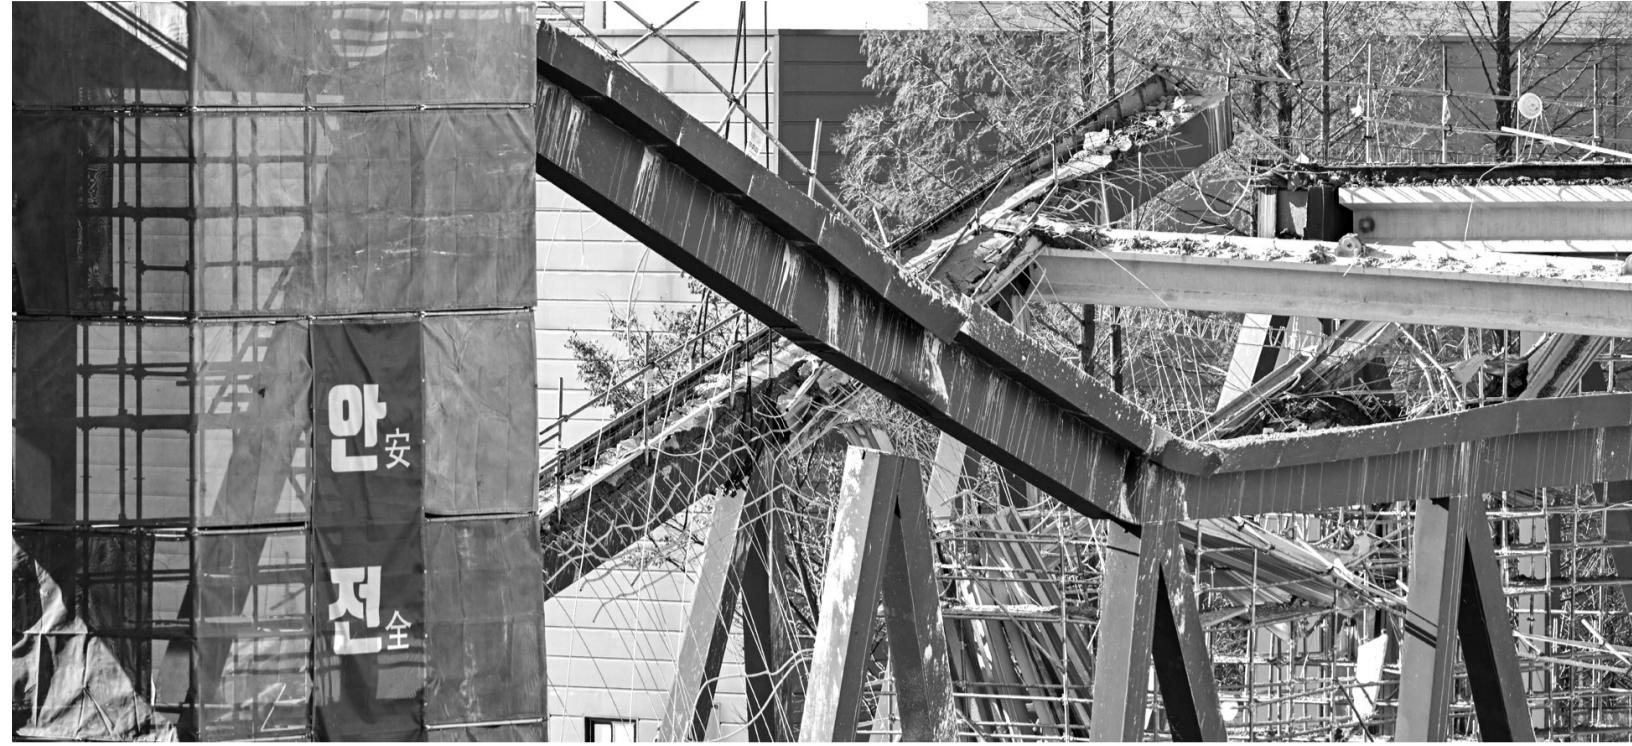
17일 광주시 서구 치평동 광주대표도서관 신축 공사장 봉고사고 현장. 철골 구조물이 훠고 콘크리트와 철근 등이 무너져 있다.

광주대표도서관 건립 현장 붕괴 사고 원인은 옥상 바닥 콘크리트 타설 직후 펌프카를 옮기는 과정에서 구조물이 하중을 이기지 못하고 연쇄적으로 무너져 내린 것으로 파악됐다.

관리원은 보고서에서 "구조물 붕괴는 X3-X4, Y2열 박스 거더(BOX GIRDER)에서 처음 시작된 것으로 추정된다"고 밝혔다. 이어 "Y2열이 무너지면서 인접한 Y1열 부재도 함께 쓸렸고, 이 충격으로 하부층 슬래브까지 파단돼 총 2개 층이 붕괴됐다"고 분석했다. 특히 붕괴된 층의 기둥재(1000X1000X20X20)는 내부에 철근이나 철골 부재 없이 콘크리트로만 재워 시공하는 형태였던 것으로 확인돼 공법상의 안정성 문제도 도마 위에 올랐다.
