녹슬어 부식 … 찌그러지고 … 기둥에서 이탈까지

고가도로 가드레일 ‘위험천만’

광주 동운고가 등 곳곳 부실 방치

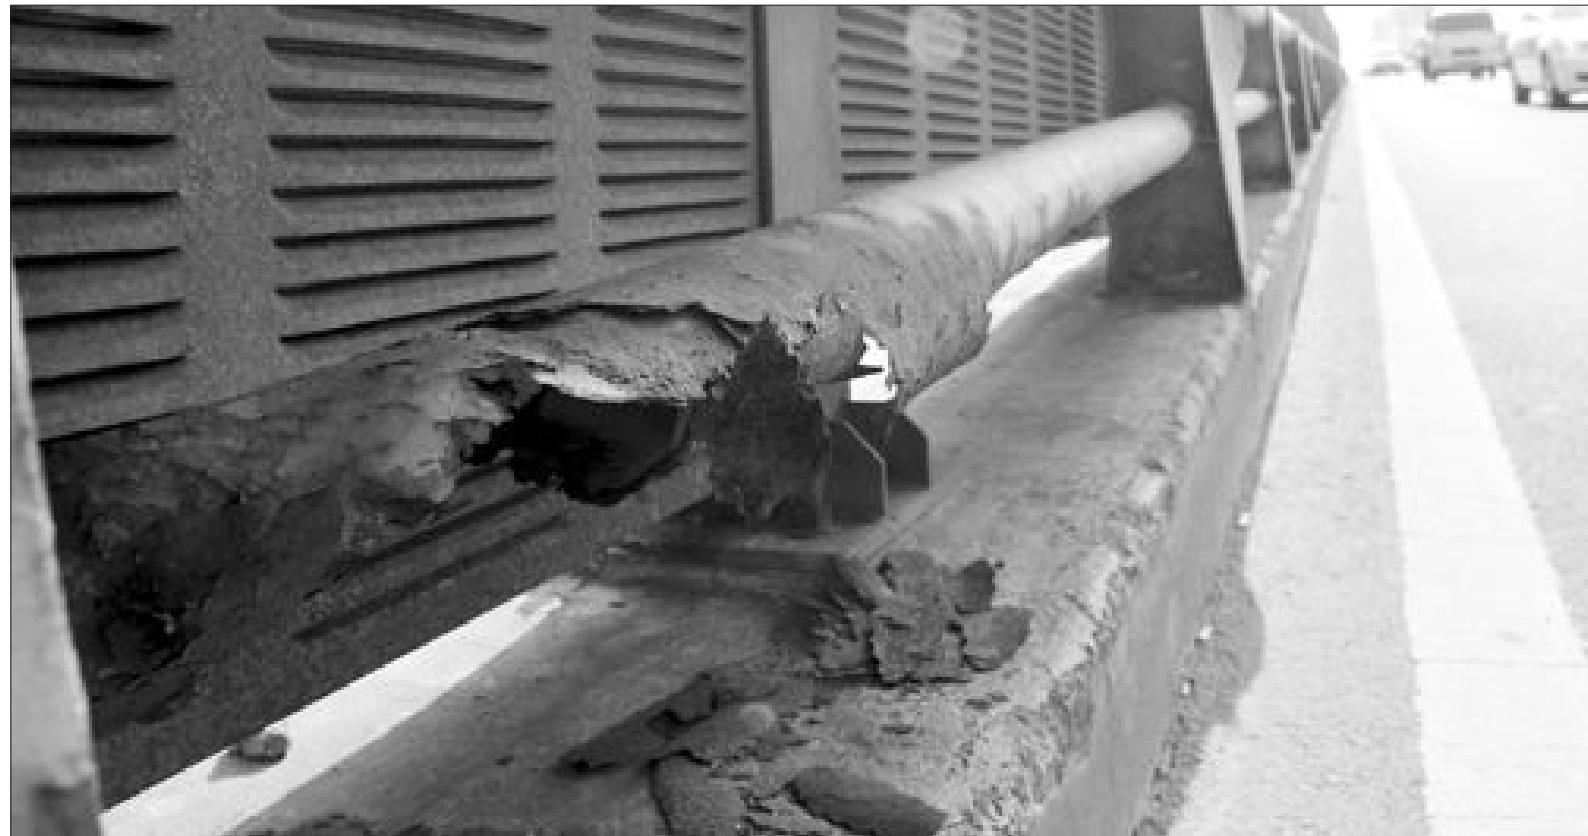
7일 광주시 북구 동운고가 내리막길 지점의 가드레일 하단 파이프가 녹이 슬어 차량의 충돌이나 추락을 막기에는 어려워 보인다. 가드레일 뒤편에 설치된 방음 벽은 추락 방지 및 충격 흡수 기능이 전혀 없다.

경신여고 방향 내리막 도로 우측에 설치된 길이 2m·지름 10cm 파이프형 가드레일 10여개가 심하게 녹이 손 채 방치돼 있었다. 가드레일 옆으로는 차량들이 끊임없이 달리고 있었다.

기자가 부식된 가드레일에 손을 대자 녹가루가 우수수 떨어졌다. 부식이 심한 가드레일의 경우 손으로 살짝 잡아당기자 구부러지는 것도 있었다.

고가도로 위쪽으로 조금 더 올라가자 더욱 불량한 상태의 가드레일이 눈에 띄었다. 녹이 손 10여개의 가드레일 중 일부는 바닥에 연결된 지지대가 교량에서 분리돼 있었다.

동운고가 내리막길의 가드레일 한 부분은 사고 충격으로 심하게 찌그러진 상태였지만 수개월째 방치돼 있었다. 이미 제 기능을 잃을 정도로 훼손돼 있는 가드레일에 차량이 부딪친다면 고가도로를 벗어나 대행사고 이어질 정도로 위험한 상태였다.
