수돗물 일본인 61%에 공급…한국인 대부분 우물 사용

국가기록원과 함께하는 남도 근대화 탐사

7. 日 강점기 차별의 상징 수돗물 ①

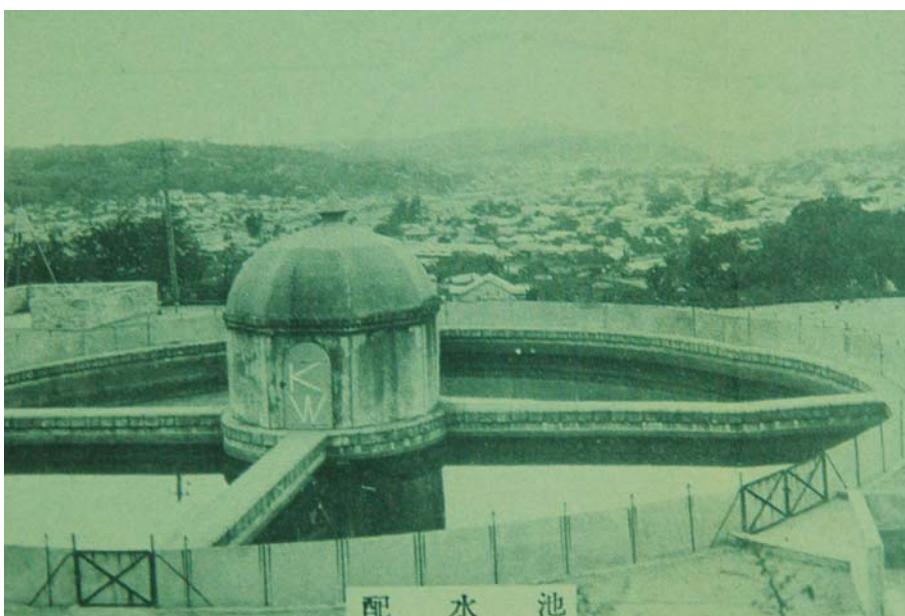
1930년대 당시 자혜병원(지금의 전남대병원) 뒤 지금의 조선대 인근 구릉지에 설치된 배수지. 낙차를 이용해 총장로 및 금남로 일대 구도심에 수돗물을 공급했다.

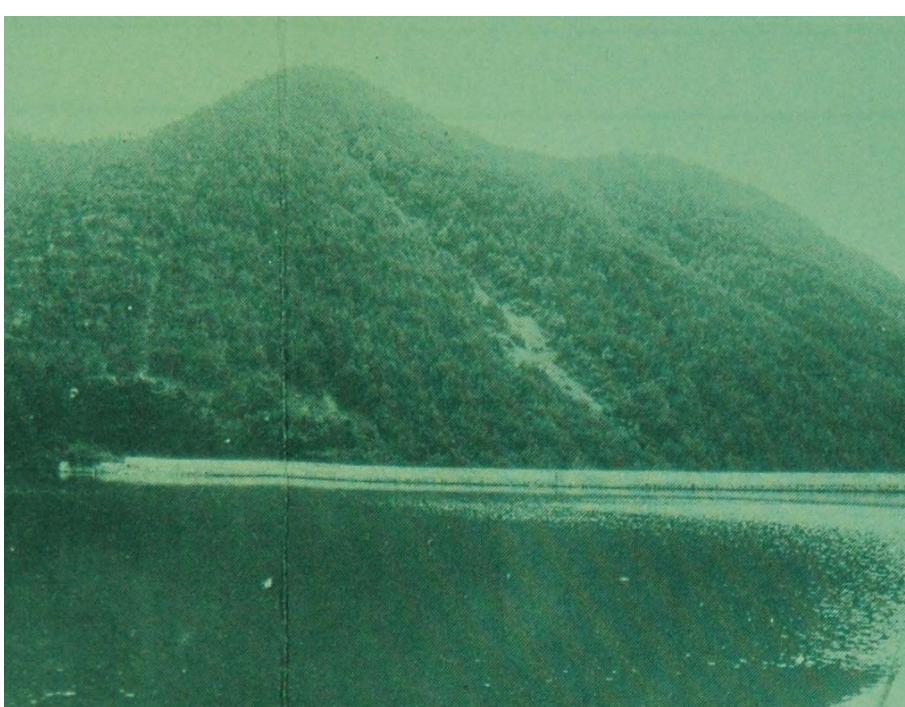
1930년대 제1수원지의 전경. 울창한 무등산 자락이 눈에 띈다.

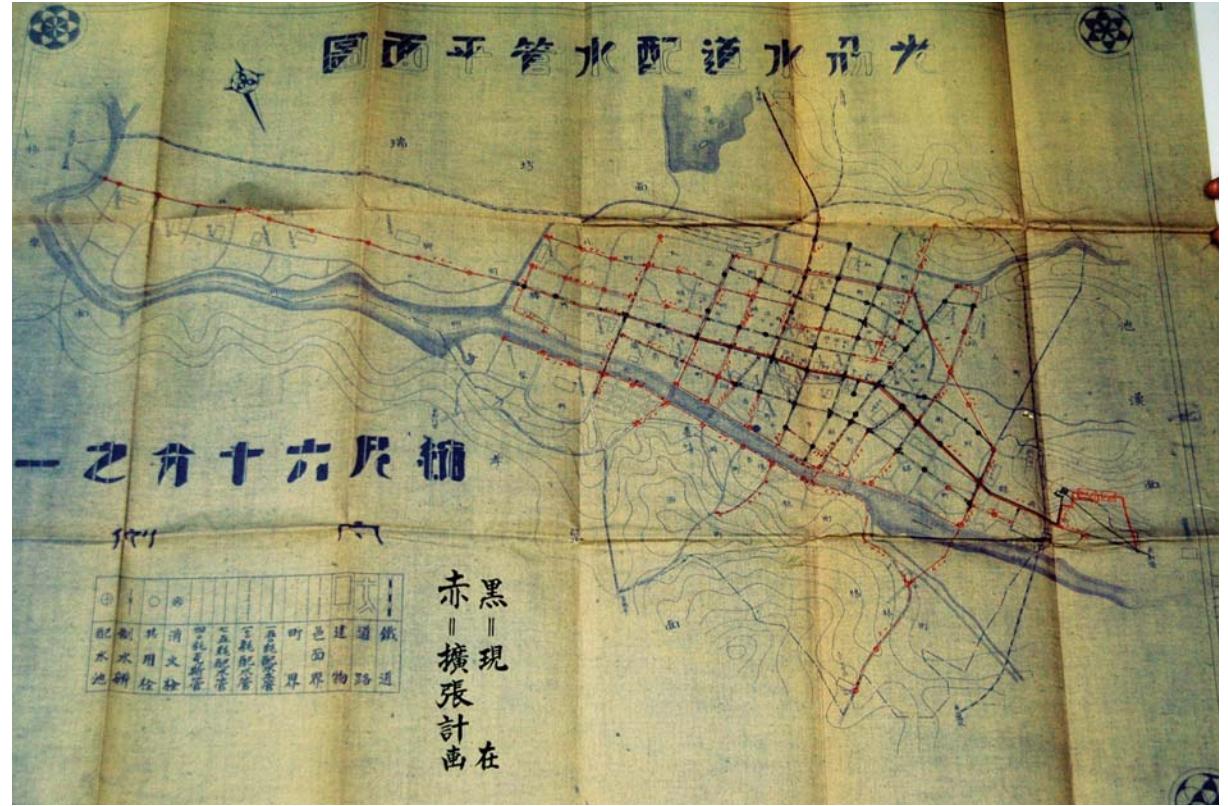
1933년 조선총독부 상수도 국고보조 서류의 광주수도배수관평면도. 1920년 당시 광주면 주요도로를 따라 부설된 수도는 검은색 선이며, 광주면은 1935년부터 42만원의 거액을 들어 3개년 계속사업으로 구도심 내 나머지 도로와 광주천 건너편 까지 수도 배수관(황장구간은 붉은색 선)을 놓으려고 시도하고 있다. 제1수원지에서 뻗어나온 배수관은 지금의 조선대 부근 구릉지를 거쳐 시가지로 향하고 있으며, 경양방죽과 광주천의 형태도 살펴볼 수 있다.

목관으로 해 파손 및 누수, 공급 중단이 반복된다. 이에 따라 매년 이를 고쳐나가는데 급급했으며, 이후 광주면이 읍, 부로 성장해나가면서 수도 설비를 늘려갔다.
