남광주시장종합상가 불법 원룸 증개축...수십년째 임대 물의

용도 제한 어기고 2·3·4층에 50여개 조성 화재 예방시설 미흡해 대형 안전사고 위험 동구청은 10년째 이행강제금만 부과 방치

불날까... 무너질까... 안전불감 종합세트

먹통 유도등·뒤엉킨 전선...하루 수천명 오가는 시장 '위험한 화약고'

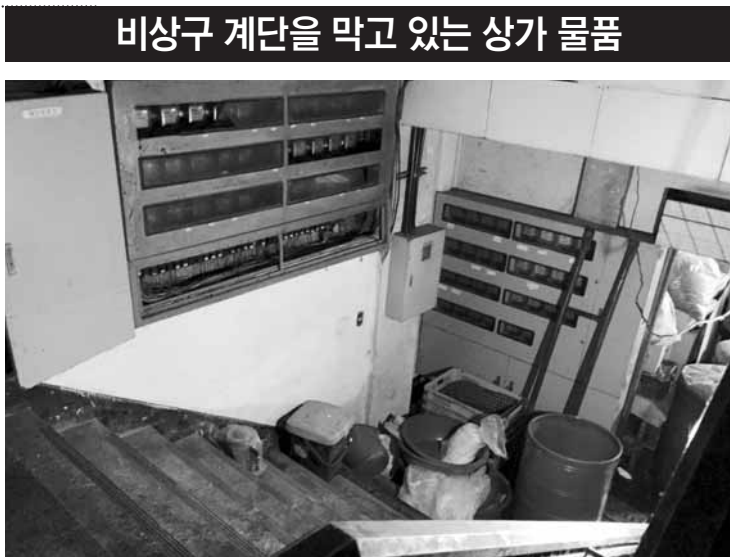
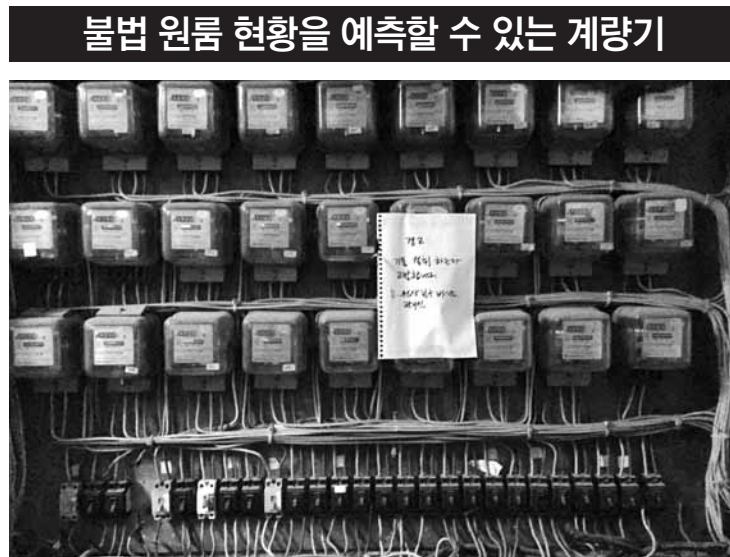
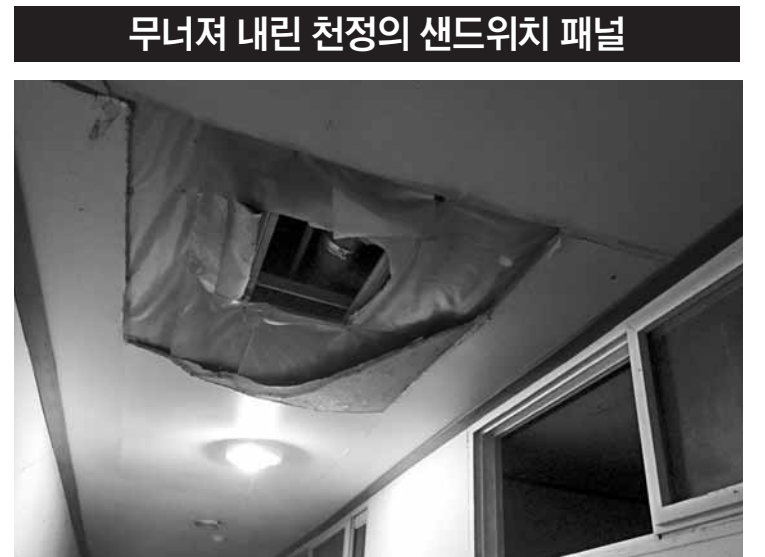
24일 광주시 동구 학동 남광주시장종합상가 전경. 시장종합상가의 겉모습과 달리 내부는 불법 증·개축이 무단으로 이뤄져 각종 재난 사고위험에 고스란히 노출돼 있다. /김진수기자 jeans@kwangju.co.kr

보행거리 20m마다 의무적으로 설치돼야 할 소화기는 2대 뿐으로 그나마 오랫동안 관리가 이뤄지지 않아 사용이 불가능한 '이름만' 소화기였다. 소방서조차도 몇 대의 소화기를 비치해야하는지도 파악하지 못하는 상황으로, 소화기 설치 공간만 거치대도 공간만 널렁 남아있어 화재가 나도 무용지물이라는 지적이 나올 만했다.

상가 건물이 다닥다닥 붙어 있는데다, 복잡한 미로 구조로 된 전형적 재래시장의 특수성을 감안하면 화재 발생 시 신속한 대피를 위해 피난구 유도등·통로유도등 등도 필수적 시설로 분류되지만 2~4층 복도·계단 등에 설치된 유도등 대부분은 작동되지 않는 상태였다. 대낮인데도 시커먼 복도를 제대로 걷기 힘든 구조인데다, 전선 등도 뒤엉켜 있어 화재 등이 발생할 경

우 긴급 대피가 어려운 형편이다. 광주 동부소방서가 지난 5월 소방특별조사를 거쳐 9개 불량 여부를 통보했지만 개선됐는지 여부를 찾기 힘들 정도였다. 비상상황이 발생할 경우 피난 비상구로 사용될 계단은 고장난 선풍기·이불 등이 겹겹이 쌓여 긴급 대피로의 역할을 할 수 없는 상태였고 4층은 아예 '폐쇄'됐다. 특히 2·3층 공간은 설계도에도 없는 불
