# 내구성 향상 증기발생기 10월 입고...안전성 논란 끝낼까

## 가동 30년 한빛원전 진단한다

### 한빛4호기 증기발생기 조기교체

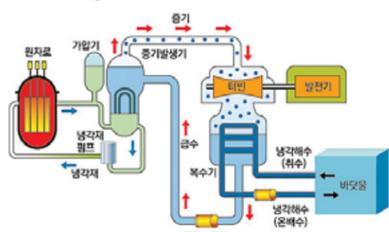
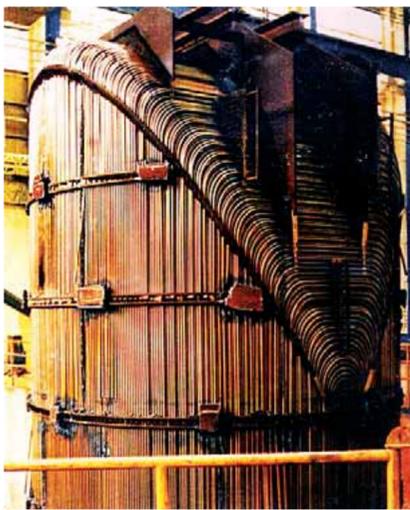
#### ■ 원전 가동원리

증기발생기

◇핵심설비, 증기발생기는? = 증기발생기는 말 그대로 증기를 생산하는 설비다. 증기발생기 설비 안에는 성인 엄지손가락만한 굵기의 가느다란 관(세관 또는 전열관이라 부름) 8000여개가 있는데, 전열관 내부에 흐르는 고온·고압의 냉각재로 달구진 전열관과 그 밖의 냉각재(물)의 온도 차이를 이용해 엄청난 양의 증기를 만들어낸다. 이 설비에 새설 없이 만들어진 엄청난 증기는 터빈을 돌려 전기를 생산하게 된다.
