# 또 어이없는 죽음...광주 안전사고 '지뢰밭'

무등산 산책하던 60대 여성  
목재 다리 난간 무너져 추락사  
부실 시공·관리 가능성 조사  
클럽 붕괴 이어 참변 잇따라  
매뉴얼 만들어 정기 점검해야

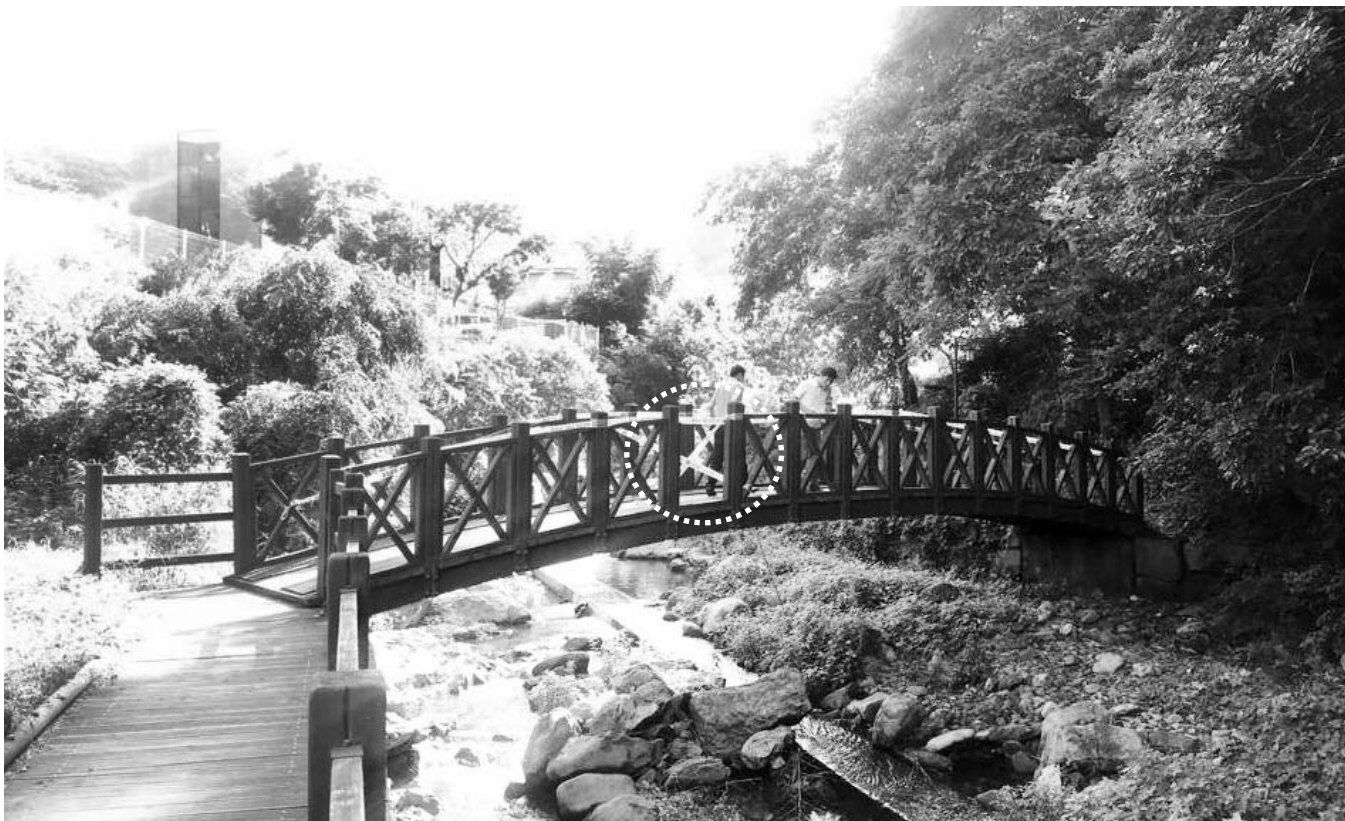
1일 광주시 동구 운림동 중심사천에서 동구청 관계자들이 산책로 목재다리의 부식된 난간(흰색 점선)을 점검하고 있다.

수사에 나선 경찰은 한씨가 산책을 하던 중 목재로 만들어진 구름다리 난간에 잠시 기대있는 과정에서 난간이 파손되면서 함께 떨어진 것으로 추정하고 있다. 추락 장소에서는 부식된 목재난간과 함께 녹이 슨 이음쇠 등이 발견됐다.

경찰은 관리 부실 또는 부실 시공에 의한 사고로 보고, 광주시와 동구청 등 자치단체 관계자를 상대로 설계도면 대로 목재데크가 설치됐는지 여부 등을 조사하고 있다. 또 한씨의 정확한 사인을 규명하기 위해 부검도 검토 중이다.

송창영(전남대박사) 한국재난안전기술원 이사장은 "자치단체가 산책로 등을 만들 때 유지 관리가 중요하다는 인식을 가지고 교체주기 점검, 부식 여부, 접합부 강성 테스트 등을 해야 한다"며 "또 난간이 어느 정도의 힘을 버틸 수 있는지 정확히 조사해 유지관리 매뉴얼을 만들고 담당자의 전문성 향상 방안도 고민해야 한다"고 조언했다.
