물길 끊긴 魚道 생태계도 끊겼다

<2> 광주·전남 부실 어도 실태

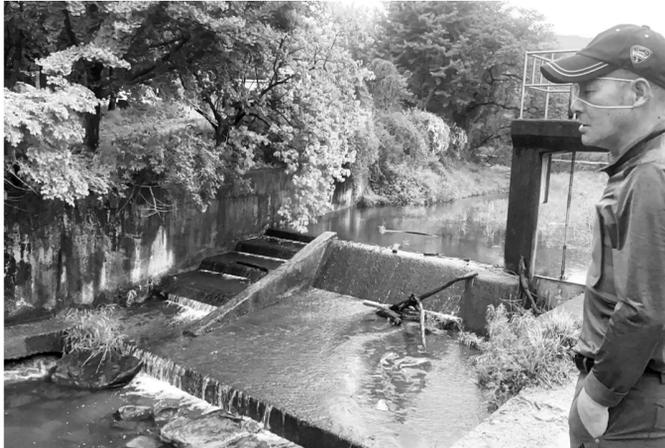
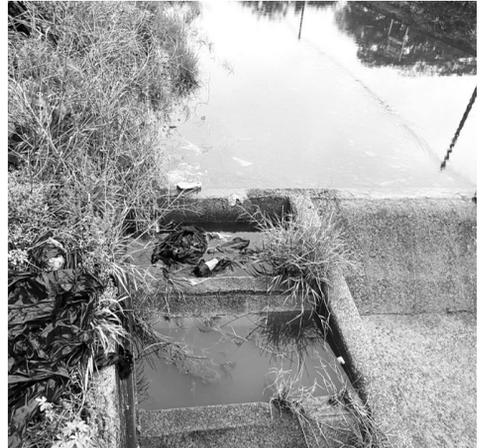
순천시 서면 운평리(운평리8)에 설치된 불량 어도를 지난달 9일 주민 박종원(53)씨가 바라보고 있다(왼쪽). 인근의 운평리9 어도 출수부(물고기가 상류 하천으로 나가는 상류단)에 쓰레기가 쌓여있는 모습이다.

순천시 서면 운평리 계단식 어도(운평리8)도 입수부가 돌로 막혀 있고 낙차도 심해 어류 이동이 불가능한 상태였다.
