# 그림같은 섬에 군사 시설 ... 조선인 설움 배인 1004섬

〈11〉 전쟁 묘사가 된 비금도·자은도

## ‘해안 경계 최적’ 비금도, 서남해 요충지 전파경계기 진지·막사·병커 대부분 소실

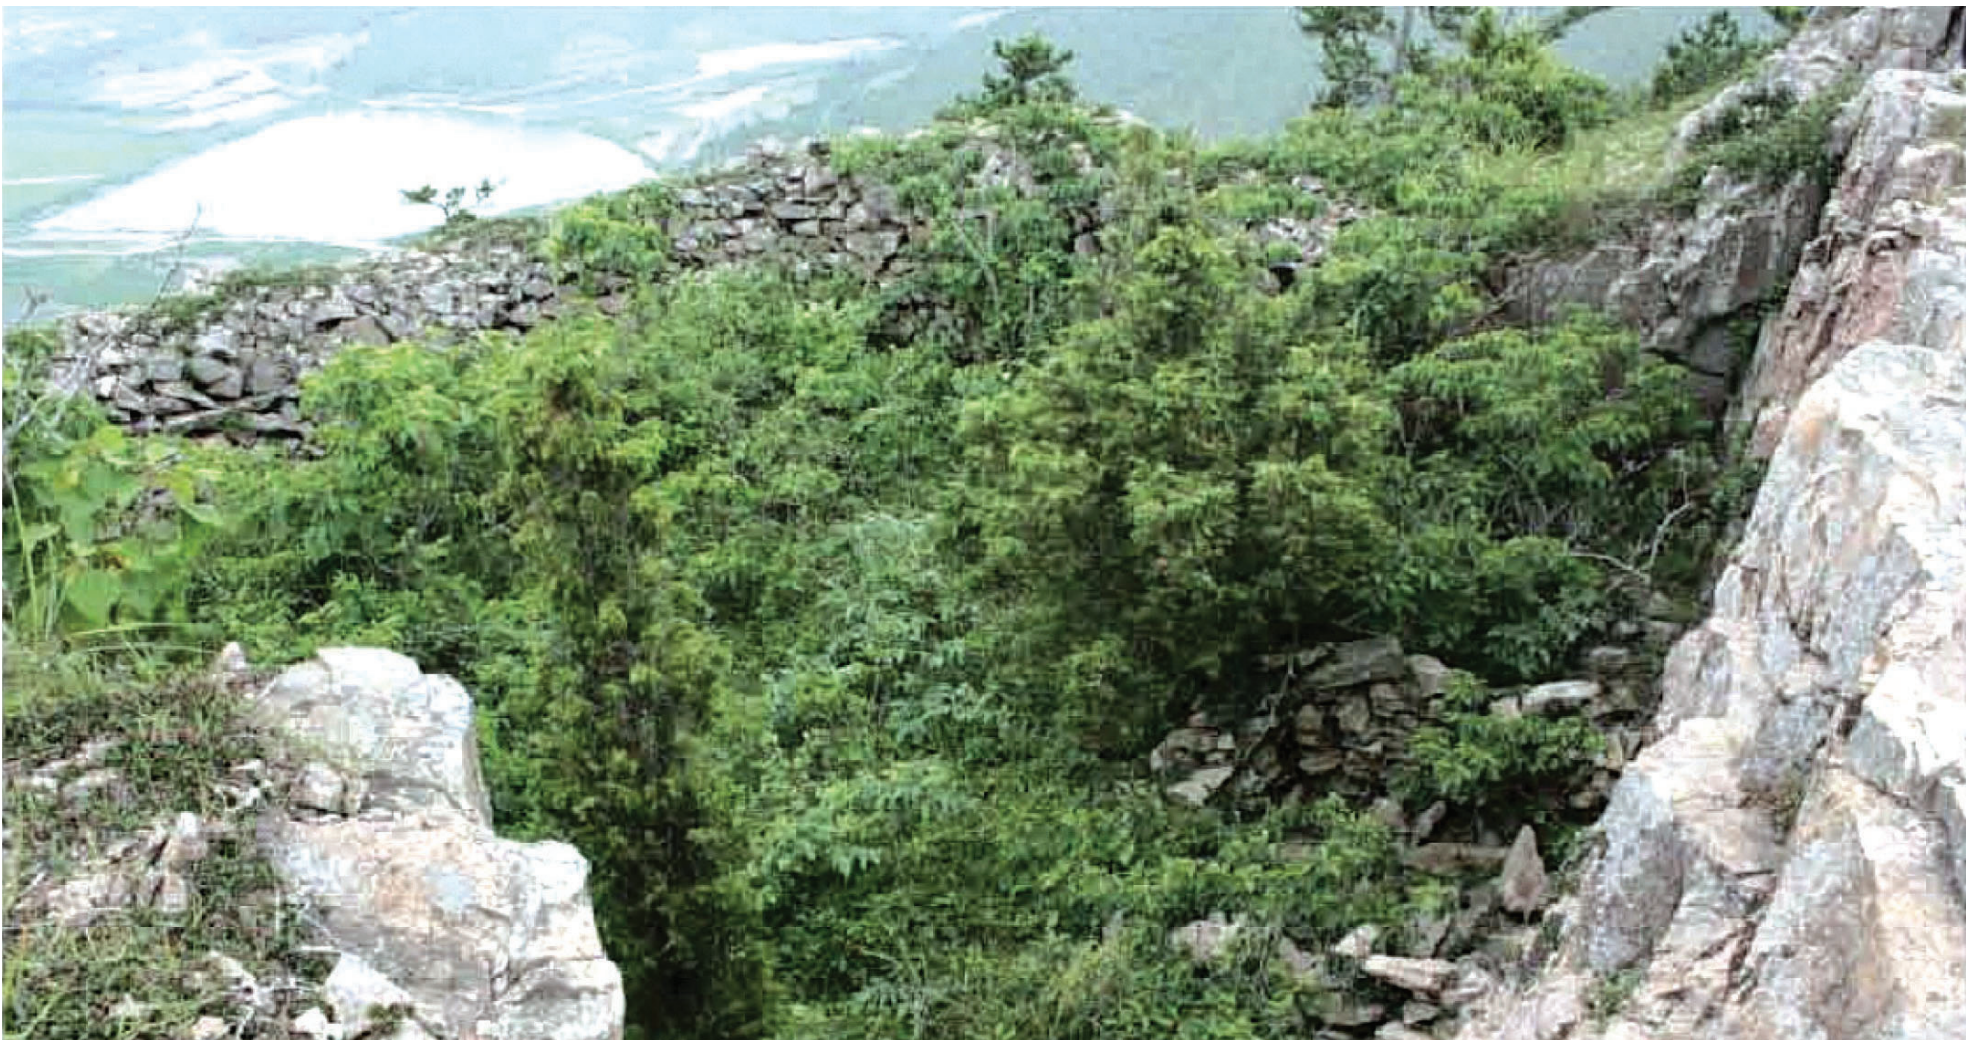
비금도 전파경계기 진지. 정상부 경사면을 절개해 돌담을 쌓고 V자 형태로 출입구를 축조했다.

전파경계기는 압반 구조의 S-C2-R 유형의 진지로 1944년 11월 신안군 비금면 내월리 산115번지 일대에 율형(요지형)으로 설치됐다. 산 정상부 후사면을 절개해 시설을 조성했고, 절개부에서 나온 암석을 활용, 돌담을 쌓은 것으로 추정된다. 산 정상부 바로 아래 마을 방향 경사면을 절개해 진지를 설치해 바다로부터 내습한 연합군 항공기로부터 경계기 진지를 은폐하려는 의도로 보여진다.

전파경계기 진지 2개 중 1개는 전파경계기 본체를, 나머지 1개는 운송요원의 막사로 사용됐다고 알려진다. 인공적으로 조성된 콘크리트제 기저부가 있고 첫번째 진지보다 규모가 큰 것으로 보아 기저부에 안테나를 설치하고 돌담 안쪽에 경계기 본체를 설치한 것으로 보인다. 이 출입구는 V자 형태로 정상부를 절개해 건설한 것으로 추측된다.

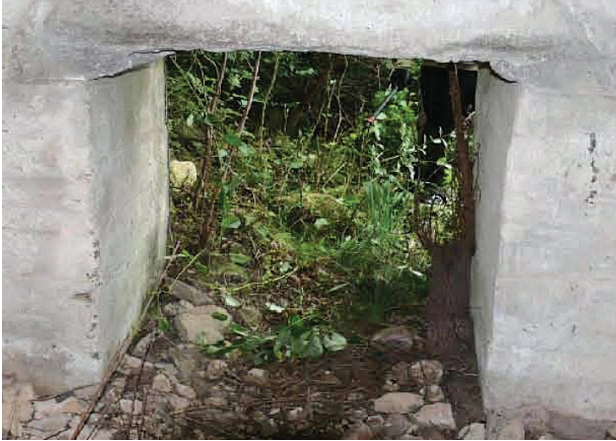
비금도 동굴 병커 내부.

용도를 알 수 없는 동굴들도 있다. 해안 방어용으로 추정되는 이들 동굴들은 산 중턱 해안을 바라보고 있어 전방 시야를 확보하기에 쉽게 설계됐으며, 일부 동굴은 ‘ㄷ’자 형태로 만들어져 병커 진지와 내부에서 연결돼 있기도 하다. 다만 동굴에는 현재 수풀이 우거지는 등 방치돼 있어 사람이 접근하기 어렵다.

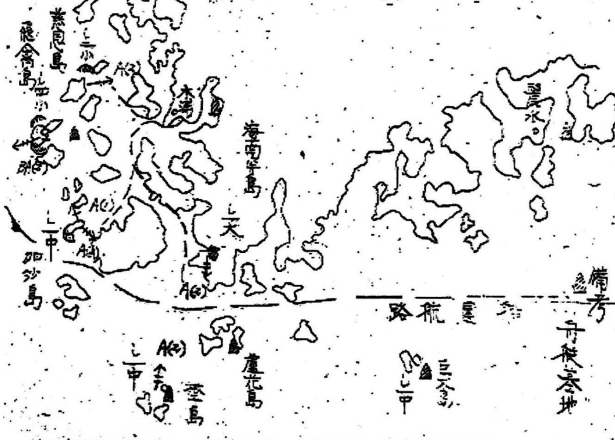
목포·여수 일대 일본군 방어시설도.

일본군이 제작한 ‘군산 목포부근연안방어배비요도’ 지도의 목포항을 기점으로 보면 축성계획에 따른 지역별 시설물 위치를 확인할 수 있다.

서남해안의 자은도·비금도, 남해안의 가사도·여불도·추자도·노화도·거문도 등지에 주정 기지 또는 진지가 있었다. 일본군은 목포 앞쪽 섬들에 경비초소나 포대를 설치하고, 미군 함정을 저지하고 목포지구를 방어하기 위해 소형선박의 비밀 정박지인 주정 기지를 설치했다. 특히 주정 기지는 목포와 영산강 하구, 비금도·자금도 사이, 노화도, 추자도, 거문도, 남해도 남서쪽에 각각 위치하고 있는 것으로 나타난다.

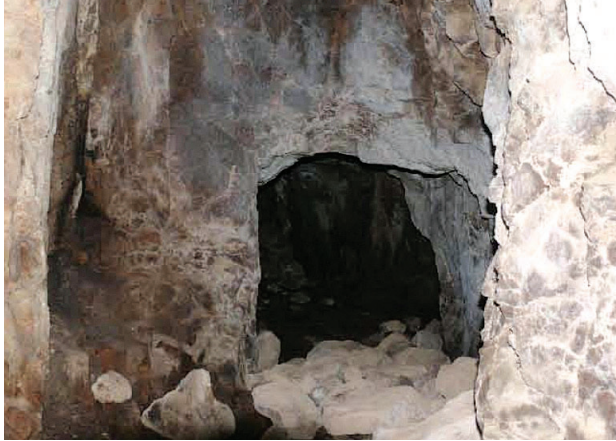
비금도 동굴진지 내부.

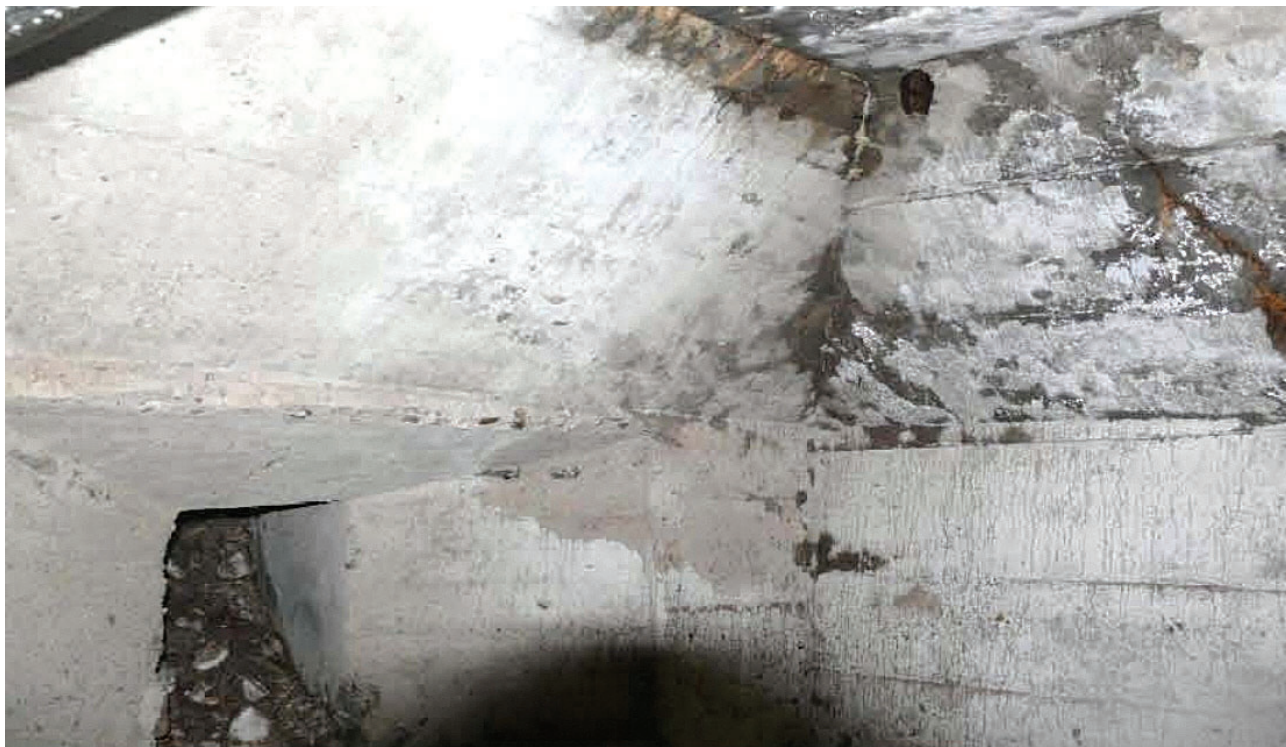
자은도 동굴 병커 내부.

보병 2개 소대가 배치된 자은도는 비금도보다 더 규모가 큰 진지가 구축된 흔적이 남아있다. 자은도에서 확인된 동굴은 모두 20여개로 ‘U’자형 모양을 하고 있으며, 동굴 중간 지점에는 남북으로 관통하는 굴이 있고, 동굴을 보호하고 해안을 지키기 위한 토치카(콘크리트 등으로 만든 엄폐 진지)와 포진지도 구축됐다.

자은도에서 볼 수 있는 압반 동굴 2개 중 하나는 불량, 하나는 소실됐다. 철근콘크리트조의 진지 3곳이 있다.
