새벽 '날벼락 人災'...3차례 예방 기회 날렸다

광주 봉선동 아파트 붕괴 사고 원인은

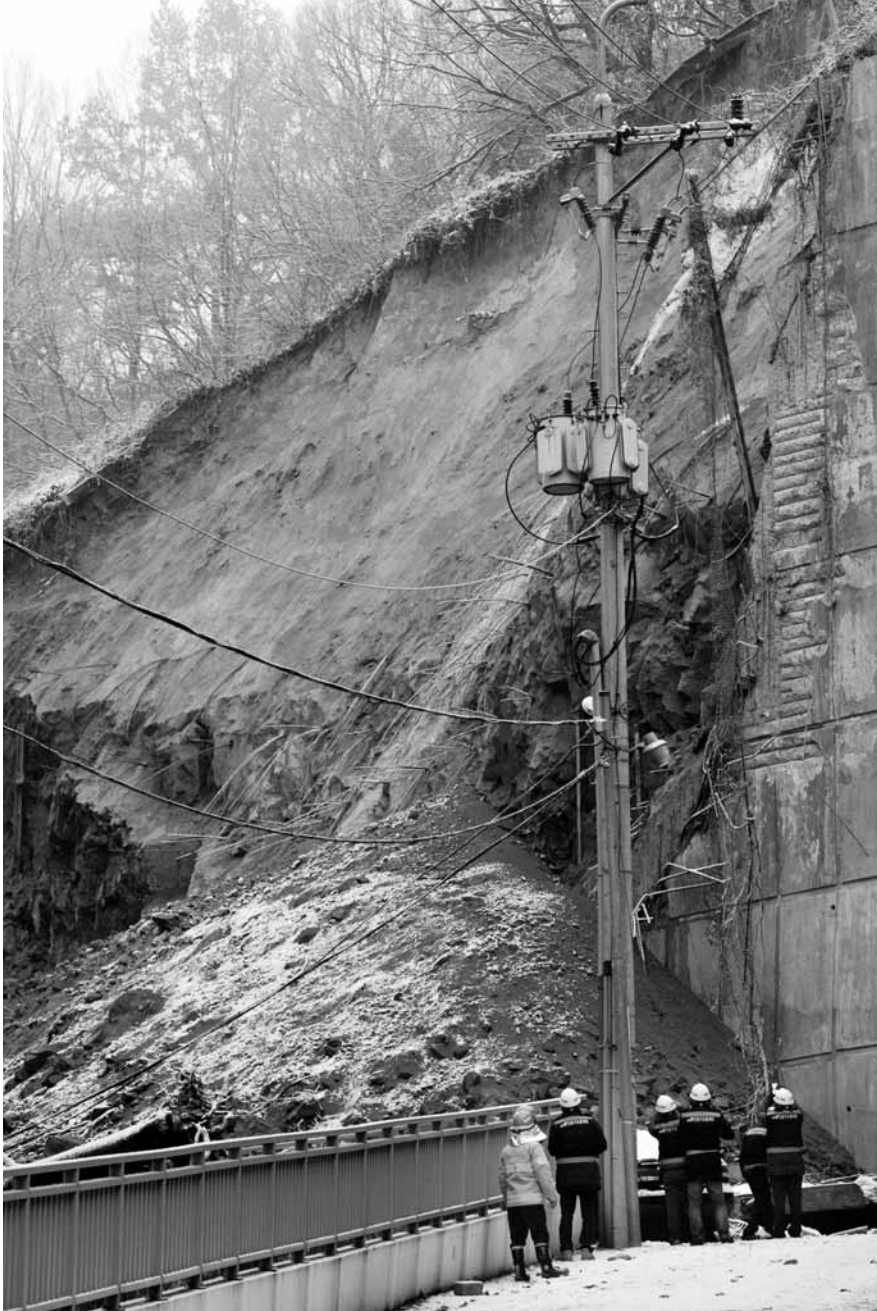
5일 오전 붕괴 현상이 발생한 광주 남구 봉선동 대화아파트 뒤편 제석산 옹벽 앞 전신주가 매몰될 경우 봉선동 일대가 정전될 것을 감안해 소방당국과 한전 측이 예비선로를 설치하기 위한 점검을 벌이고 있다. /최현배기자 choi@kwangju.co.kr
