진도 관매도 방파제 막은지 15년

‘자연의 반란’ 백사장이 사라졌다

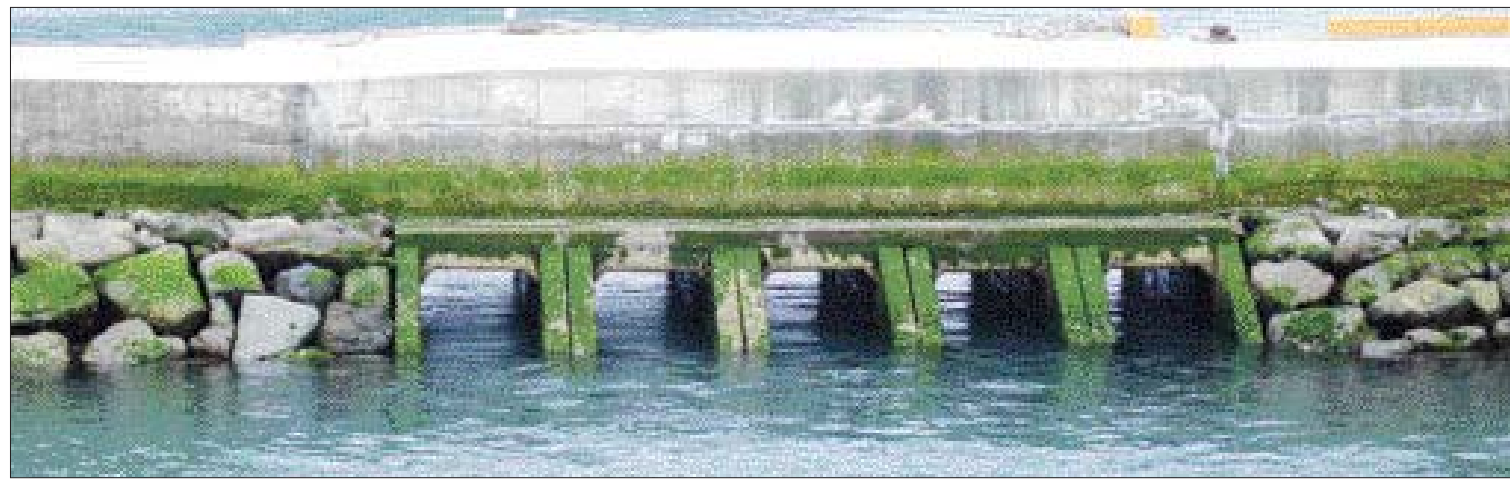
관매도 백사장 인근 관호항에 설치된 ‘해수 유통구’. 전문가들은 ‘해수 유통구’만으로는 백사장의 갯벌화를 막을 수 없다며 호안 시설물 철거 등 보다 근본적인 대책 마련이 시급하다고 지적하고 있다.

상황이 심각해지자 진도군은 지난 2004년 34억6천400만원을 들여 방파제를 50m 가량 줄이고 해수욕장으로 100여m 떨어진 곳에 길이 184m의 새 방파제를 건설했다. 또 방파제 중간(84m 지점)에 높이 1.9m·길이 2.5m 크기의 ‘해수 유통구’ 5개를 뚫었다.

설치 등 대책에도 불구하고 ▲사구와 해변(海濱·바닷가) 간에 모래 교환이 차단돼 사구 퇴적물이 토양화 되어 가고 ▲갯지렁이 등 저서생물(底棲生物·benthos)이 줄어들고 사구식물은 육상식물로 천이(遷移)해가는 생태적 변화가 진행 중인 것으로 나타났다. 또 호안이 건설된 바닷가에서는 모랫바다에 깔려나가는 세굴(洗掘) 현상과 불규칙한 조류 순환 양상이 관찰되는 등 생태계 변화가 심각했다.
