# 잿더미 향일암 '예견된 人災'

소방차 진입 불가능하고 목조건물... 방재장비는 소화기 뿐

스프링클러·화재감지기 없어 피해 키워

CCTV 설치 안돼 화인 수사도 오리무중

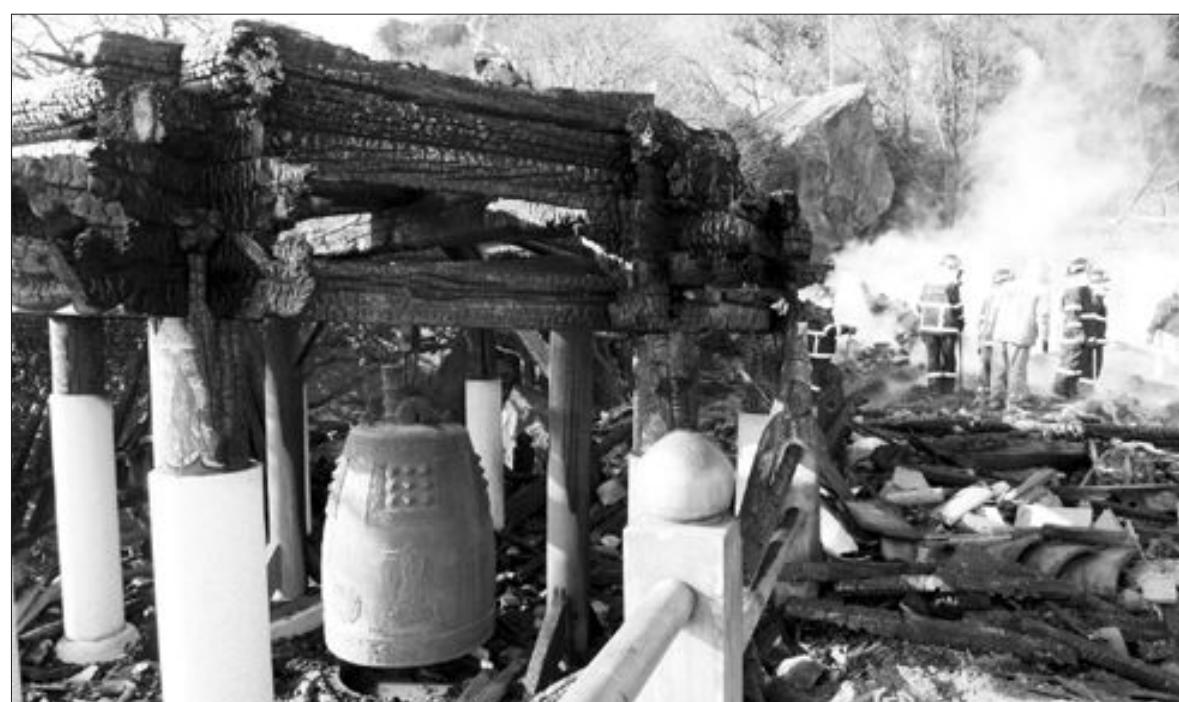
범종만 덩그러니

20일 여수시 돌산읍 향일암(전남도 문화재자료 제40호)에서 불이 나 사찰의 주요 목재 건축물들이 잿더미로 변했다. 화마(火魔)가 활퀴고 간 종각·범종이 금방이라도 무너져 내릴 듯 겹게 탄 누각 밑에 아슬아슬하게 매달려 있다.
