# 광주 지산유원지 리프트카 또 사고... 노후시설 '조마조마' 한데 10년 멈춘 모노레일 재운행 추진 '불안불안'

### 조임장지 풀려 2명 추락 부상... 10명 1시간 동안 '덜덜' 모노레일 시설 부식 등 문제 속 재가동 모색 '안전불감'

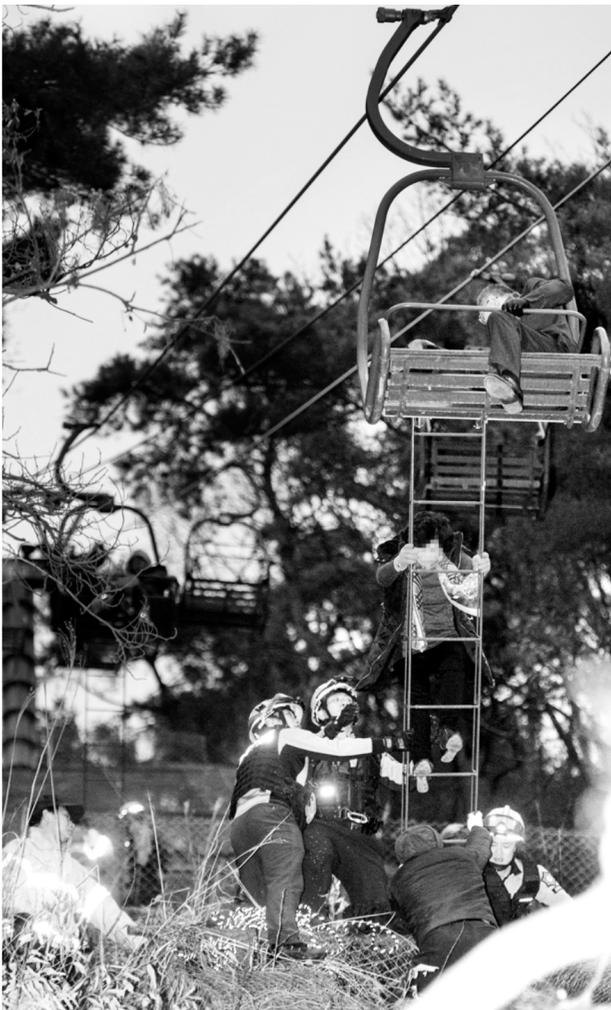
공포 탈출 광주동부소방서 119구조대원들이 12일 오후 광주시 동구 지산동 무등산 자락 지산유원지에서 장비결함으로 멈춰선 리프트에 고립된 승객들을 구조하고 있다. 이날 사고로 리프트에서 승객 2명이 추락했으며, 10명이 1시간 동안 공중에 매달려 있었다. /김진수기자 jeans@kwangju.co.kr

경찰은 "최씨 등이 타고 있던 리프트와 외이어를 연결하는 '압식기'라는 조임 장치 가 풀리면서 리프트가 뒤로 밀려 뒤따르던 빈 리프트와 충돌했다"며 "이 과정에서 안전 바가 뒤로 젖혀지면서 승객 두 명이 아래로 떨어진 것 같다"고 말했다.
