주저앉은 칠산대교 상판...공사 어떻게 했길래

부실 설계·시공 가능성 중점 조사

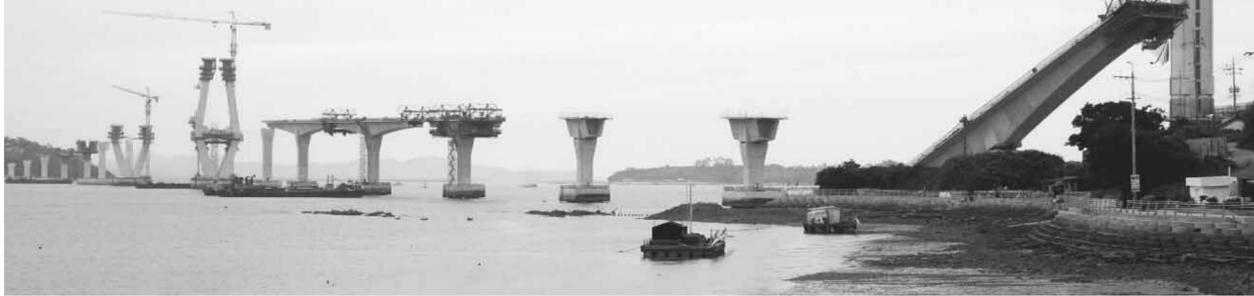
10일 영광군 염산면 칠산대교 공사현장에서 시소처럼 기운 상판(사진 오른쪽)이 방치돼 있다. 이 사고로 전체 2개 주탑과 14개 교각에 대한 안전점검이 이뤄져야 한다는 지적이다. /영광=박형진기자 qkrhj@kwangju.co.kr

시소처럼 기울면서 6명이 중경상을 입은 칠산대교 상판 기울임 사고에 대해 부실 설계·시공 가능성이 제기되고 있다. 현재 공사중이던 중대교 상판에서 2차 사고를 막기 위해서는 칠산대교 전체 공사구간에 대한 안전점검이 선행돼야 한다는 지적이다. 사고 수습과 원인 조사에 나선 국토교통부 사고조사위원회와 경찰도 부실 설계·시공에 초점을 맞춰 조사를 진행 중이다. 10일 국토교통부 익산국토관리청에 따르면 칠산대교 상판 기울임 사고는 교각과 상판을 연결해주는 강봉(쇠기둥)이 파손되면서 일어난 것으로 추정된다. 사고가 난 14번 교각에는 직경 4cm, 길이 9m의 강봉 32개가 설치돼 상판의 하중을 견디는 역할을 하고 있다. 8개씩 짝을 이뤄 교각 기둥 4개 모서리 부위에서 기둥

과 상판 주두부를 연결하는 형태로, 사고가 나면서 강봉 대부분은 끊어진 것으로 확인됐다. 익산국토청은 ▲상판의 무게 불균형 ▲설계 당시 강봉의 잘못된 하중 계산 ▲규정에 맞지 않는 강봉 사용 ▲시공 절차 미준수 등에 초점에 맞춰 강봉 파손 원인을 찾고 있다. 한 구조물 전문 설계 업체 관계자는 “당초 설계가 계산에 맞게 잘 됐고, 설계에 따라 시공이 진행됐다면 사고가 발생하지 않았을 것”이라고 지적했다. 이 관계자에 따르면 교각에서 상판을 양쪽으로 일정구간씩 확장해가는 FCM(Free Cantiever Method) 공법의 경우 상황에 따라 양쪽에서 균등하게 작업이 이뤄지지 않아 한쪽의 하중이 증가할 수 있다. 때문에 설계 당시 이를 고려한 ‘단계

해석’이 이뤄져야 하고, ‘단계 해석’에 따라 시공이 진행돼야 한다. 사고가 난 14번 교각의 상판도 교각을 중심으로 양쪽으로 4~4.5m씩 확장해 나가던 상황이었다. 사고 당시에는 육지 쪽으로 49m, 바다 쪽으로 53m가 늘어나 양쪽의 무게 불균형이 있었다. 이 관계자는 “‘단계 해석’이 설계에 정상적으로 반영됐다면 시공사가 절차를 지키지 않았기 때문”이라며 “교각은 워낙 중요한 부분이라 시공사가 강도가 약한 강봉을 사용했거나 감리가 이를 묵인했을 가능성은 작아 보인다”고 덧붙였다. 영광경찰도 설계가 적절했는지와 하중을 버틸 수 있는 충분한 강도의 강봉과 철근이 사용됐는지를 확인하면서 부실공사 여부와 공사 관리가 제대로 됐는지를 조사하고 있다. 정의당은 지난 8일 논평을 내고 “혈세 낭비를 감시해야 하는 발주처, 직접 시공하지 않는 원청 대기업, 노동착취로 공사를 진행하는 하청 전문건설사 등 모두가 관리 감독의 주체가 되지 못하고 책임을 떠넘기면서 부실시공을 묵인한 결과”라고

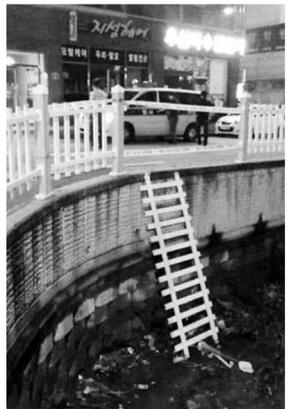
목포시가 보행자 추락을 방지하기 위해 설치한 난간이 부러지면서 50대 남성 2명이 추락, 1명이 숨지고 1명은 크게 다쳤다. 10일 목포경찰과 인근 주민 등에 따르면 지난 8일 밤 11시께 목포시 석현동 원예공원 인근 주택가 도로변에 설치된 추락방지용 난간이 무너져 박모(50)씨와 정모(49)씨 등 2명이 2.5m 아래로 추락했다. 이 사고로 박씨가 머리를 크게 다쳐 병원으로 옮겨졌지만 숨졌다. 박씨와 함께 추락한 정씨는 허리와 다리를 다쳤지만, 다행히 생명에는 지장이 없다.

이들은 이날 동호회원 20여 명과 골프를 한 뒤 회식을 마치고 대리기사를 기다리던 중 사고를 당한 것으로 전해졌다. 목포경찰청은 난간에 기대고 있던 박씨를 정씨가 깨어난 과정에서 난간 지지대가 무게를 이기지 못하고 부러져 추락한 것으로 보고 목격자들을 상대로 정확한 사고 경위 등을 조사하고 있다. 이 난간은 목포시가 보행자 추락을 방지하기 위해 8년 전 시공한 것으로 알려졌다. 플라스틱 재질인 난간은 8년이라는 세월이 흐르면서 군데군데 연결 부위

가 느슨해져 흔들리는 것으로 파악됐다. 난간 설치 공사를 발주한 목포시는 설계나 시공에는 문제가 없다는 해명이지만, 경찰은 시민의 생명을 잇어간 이번 사고의 원인을 가려내기 위해 난간 설계도와 시방서를 확보할 방침이다. 경찰 관계자는 “난간 부품 일부가 부서지면서 박씨 등이 변을 당한 것으로 보인다”며 “간혹 등 규정에 따라 난간 설치 공사가 진행됐는지 확인할 것”이라고 말했다. /목포=고규석기자 yousou@
