광주 공사현장 중장비 넘어지며 차량 덮쳐 '아찔'

운암동서 운전자 등 2명 부상 전신주도 파손 인근 한때 정전

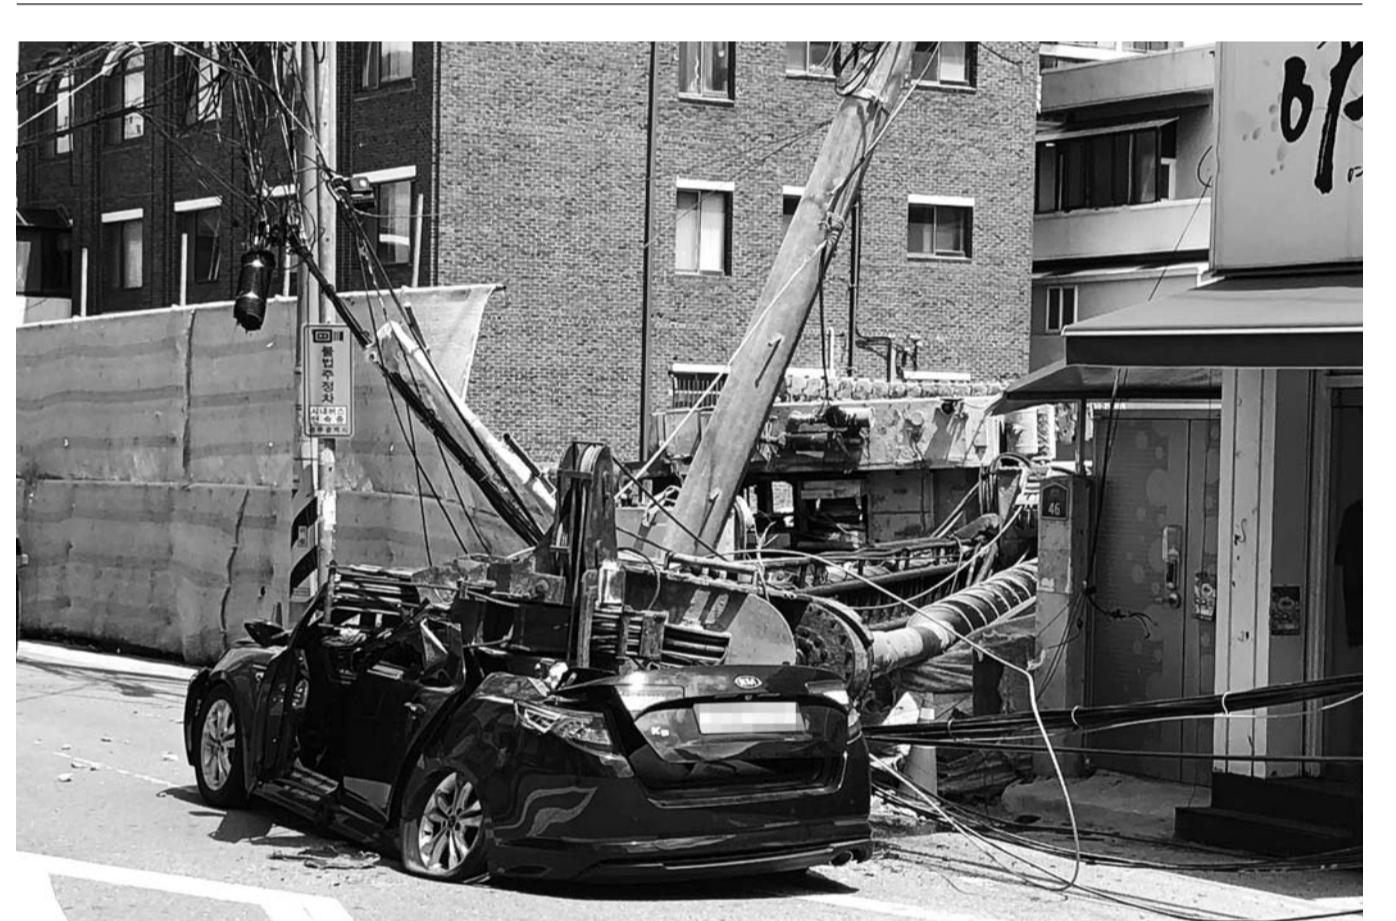
23일 광주시 북구 운암동 한국국토정보공사 중부지사 사옥 신축 공사 현장에서 지반을 뚫는 중장비인 항타기가 옆으로 넘어져 차량을 덮쳤다. /정병호 기자 jusbh@

23일 오전 9시 30분경 광주시 북구 운암동 한국국토정보공사 중부지사 사옥 신축 공사 현장에서 20m 짜리 지반을 뚫는 천공 중장비인 항타기(driving pile machine-抗打機)가 옆으로 넘어졌다.

항타기는 옆으로 쓰러지면서 공사 현장 철관 가림막을 넘어 항타기 뒷부분이 도로를 침범했다.

도로를 넘어 쓰러지는 항타기 뒷부분이 주행중이던 승용차를 덮치고 전신주의 전선과 엉키면서 전신주까지 넘어 쓰러 주변 상가와 주택에 한때 정전이 발생하기도 했다.

북부경찰과 북구에 따르면 공사에서 현장 지반에 지주를 박기 위해 구멍을 뚫던 중, 다음 구멍을 뚫기 위해 항타기를 옮기는 과정에서 옆으로 넘어진 것으로 알려졌다.

항타기 밑에 깔아놓은 철판이 지속적인 비로 인해 일부 내려앉은 지면 탓에 균형을 잃으면서, 철판 위에 있던 항타기가 넘어진 것으로 추정하고 있다.
