안전보다 돈이 우선 ... ‘빨리빨리 공사’가 부른 참사

광주 화정동 아이파크 붕괴 콘크리트 양생 4주 걸리는데 1주일에 1개 층씩 올려 골조공사 마무리 안된 상황에서 실리콘 등 인테리어 작업도 상주 감리 제 역할 안해

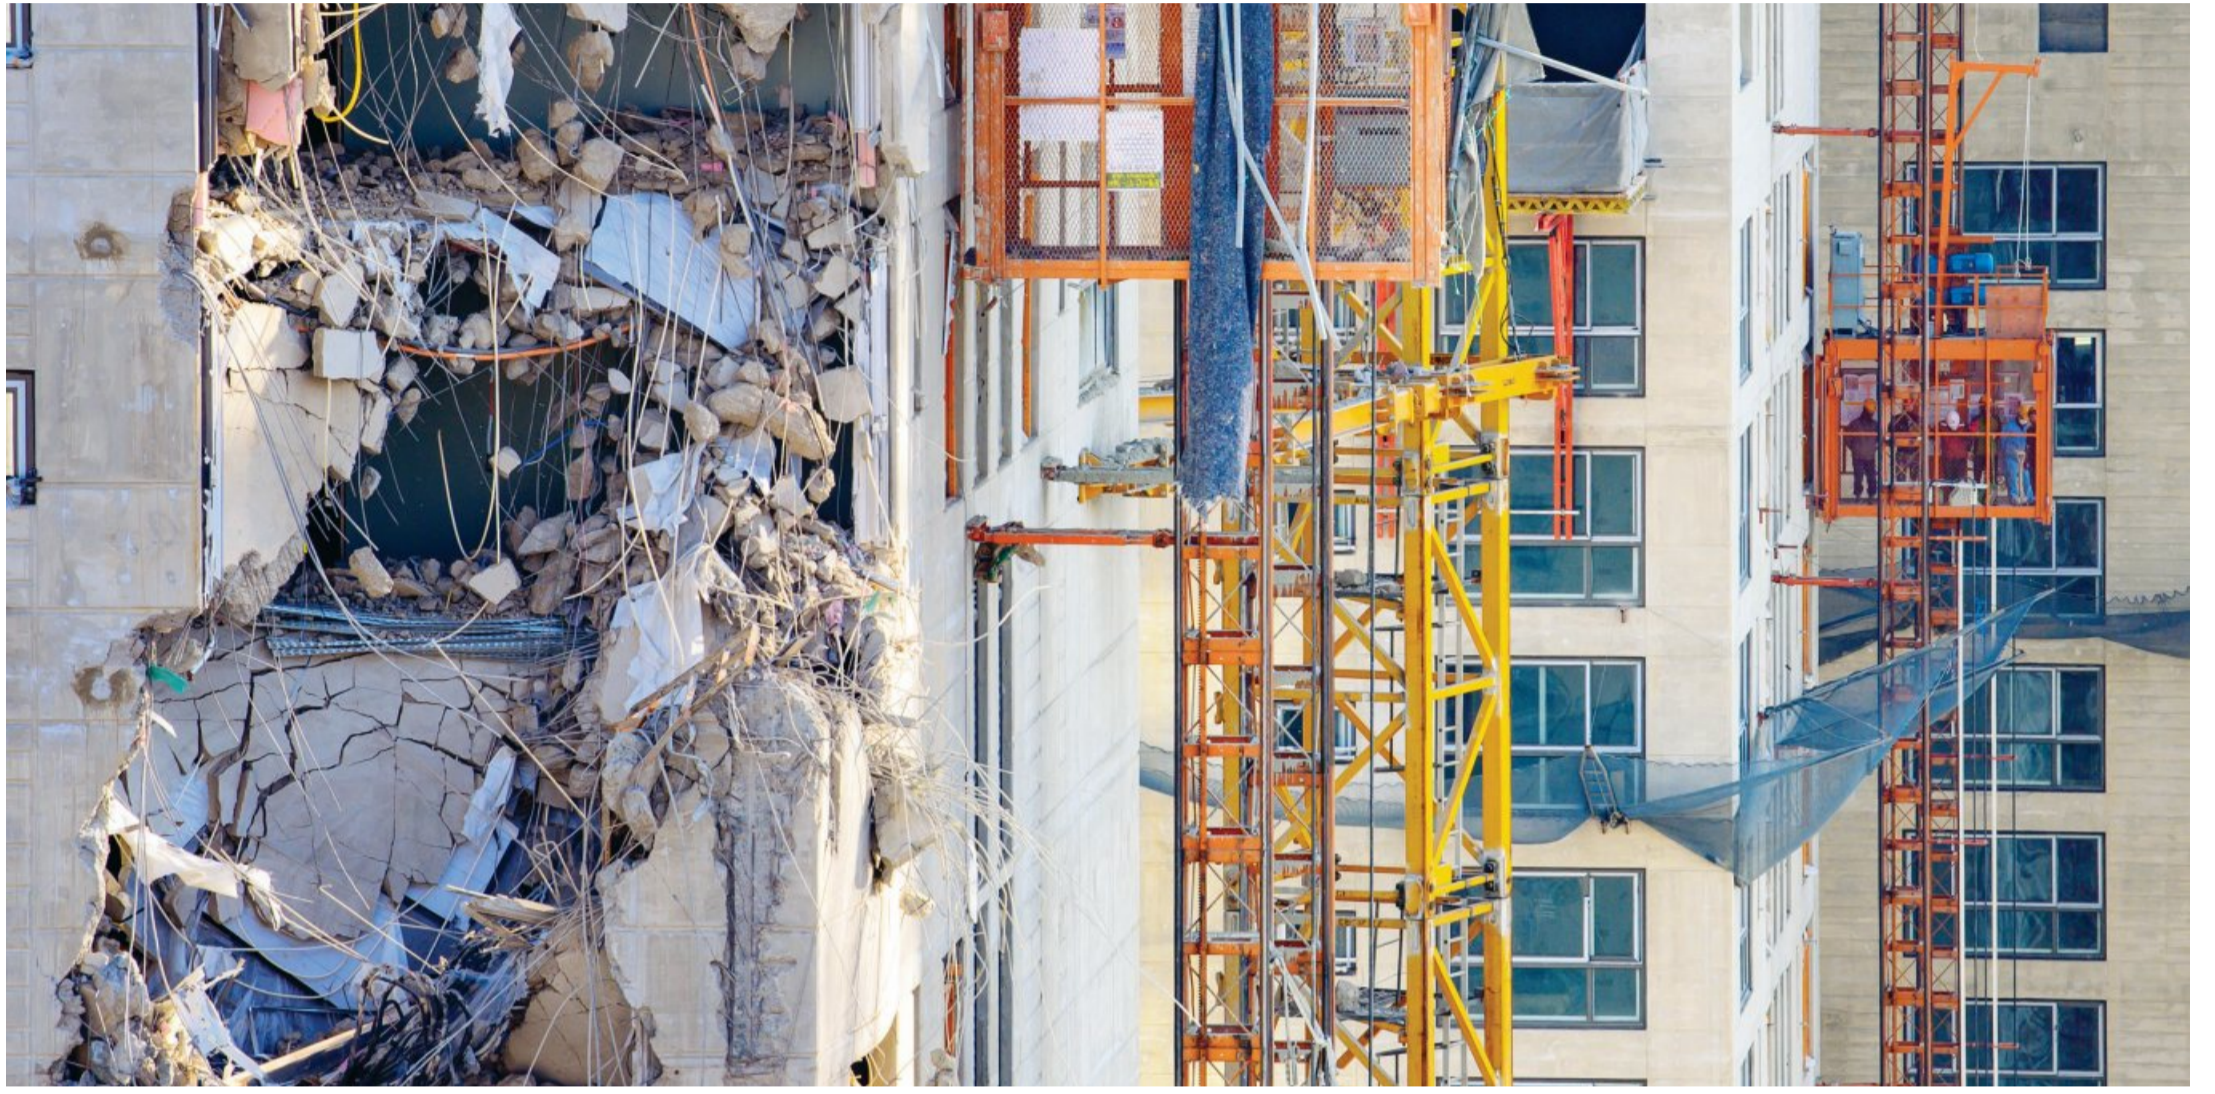
붕괴사고가 발생한 광주 서구 화정동 아이파크 23층 외벽에 철근과 잔해물이 어지럽게 널려 있는 가운데, 12일 오전 사고 현장 옆 등에서 작업자들이 승강기를 타고 이동하고 있다. /김진수 기자 jeans@kwangju.co.kr
