# 콘크리트 굳지도 않았는데...공정 단축 위해 무리한 작업

‘화정 아이파크 붕괴’ 업체 3곳 압수수색...속도전 따른 부실 시공 드러나

## 바닥면 주저앉고 “툭” 소리라며 거푸집 부서져

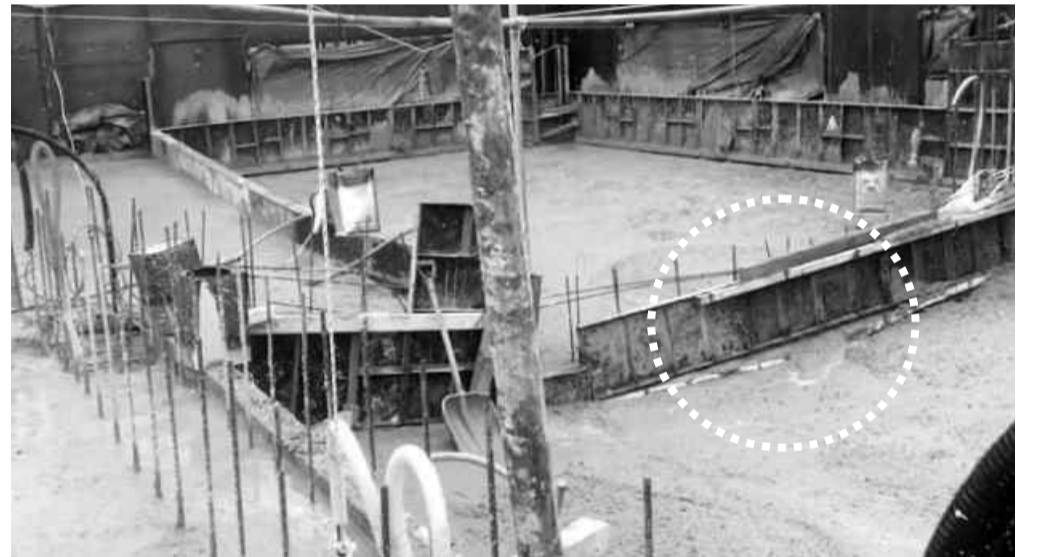
13일 공개된 광주시 서구 현대산업개발 아이파크 공사현장 사고 당시 영상 캡처. 작업 관계자가 광주 경찰청에 제공한 영상에는 지난 11일 발생한 붕괴사고 10여분 전으로 추정되는 현장 상황이 담겨 있다. 타설중인 콘크리트가 주저앉거나 거푸집이 부서지는 장면(흰색 점선 안)이 보인다. <독자 제공>

콘크리트가 쌓인 바닥 면은 평평해야 했지만, 가운데가 움푹 패어 주저앉아 있었고 갑자기 ‘툭’ 하는 소리와 함께 거푸집이 꺾이듯 들리는 장면이 보였다. 작업자들도 상황을 알고 짜증을 냈다.

하고 보양 전막을 걸어냈다고 한다. 그 순간 타워크레인 방향에서 ‘펑펑’ 소리가 났고, 콘크리트를 타설한 바닥(슬라브)이 천천히 10cm가량 내려앉기 시작했다. 작업자들은 서둘러 계단을 통해 대피하기 시작했고 ‘펑’ 하는 굉음이 들리더니, 1층 바깥으로 빠져나왔을 때는 그들이 작업했던 곳이 모조리 무너져 사라진 상태였

다. 영상을 본 전문가들은 “붕괴가 진행되는 장면이 찍힌 것으로 보인다”고 분석했다. 거푸집이 들리고, 바닥이 내려앉는 것은 콘크리트를 타설한 슬라브 밑을 받치는 동바리(비계기둥)가 힘을 받지 못하고 주저앉아 버린 것으로 보인다는 것이다. /정병호 기자 jusbh@kwangju.co.kr
