<4> 옛 충남도청사

1932년부터 2012년까지 80년간 도청사로 사용... 국가등록문화재 제18호 일제강점기·지역갈등·미군정기·한국전쟁 등 주요 사건들의 역사적 현장 관공서 건축양식 변화 중요 자료... 국립현대미술관 '대전관' 재탄생 예정

일제부터 현재까지 묵묵히 자리... 근대 관청 중 가장 오래된 건축물

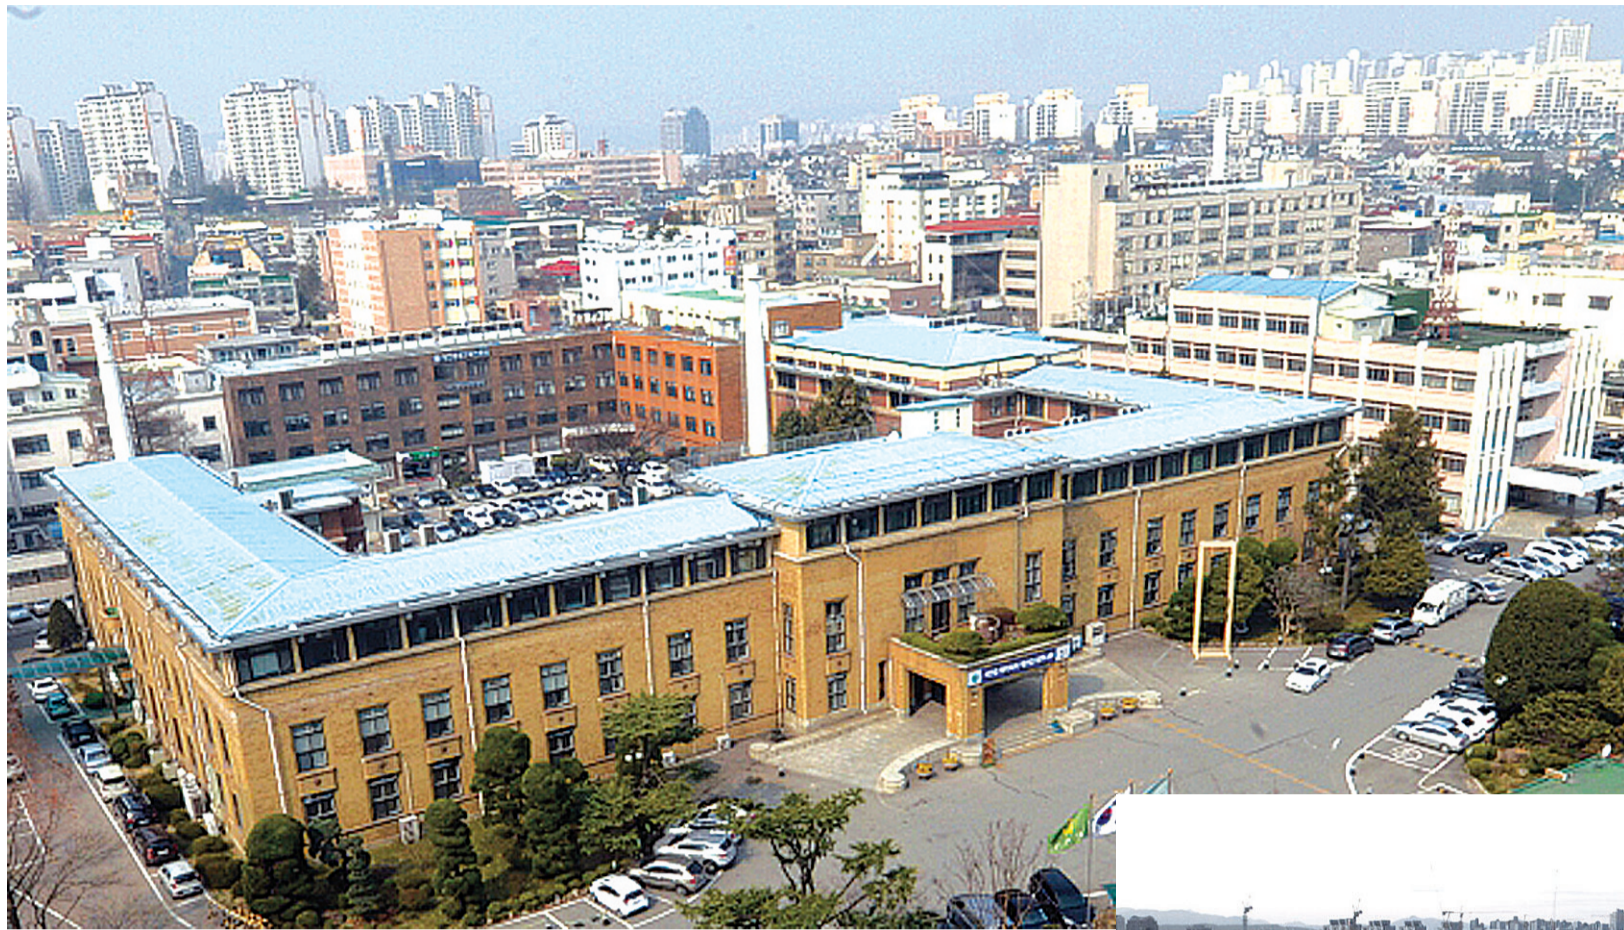
◀ 옛 충남도청사 전경. <대전일보DB>
▼ 국립현대미술관이 지난해 진행한 공모에 당선된 신한종합건축사 사무소의 대전국립미술품수장보존센터 설계안. <신한종합건축사 사무소 제공>

충남도청사는 1930년대 도청사의 양식을 잘 반영하고 있다. 입면상 수평이 강조되는 평지붕이면서도 도지사실이 위치한 2층 중앙부를 높게 해 관청 특유의 권위감을 부여했다. 벽체도 세부적인 장식들을 없애고 단순하게 처리했다. 1층과 2층 사이 창대(窓臺)와 그 아랫면을 돌출시켜 장식 문양을 박아 넣어 20년대 장식적 요소를 이어가기도 했다.

특히 옛 충남도청사 후면으로 특징적인 중앙 계단실 입면을 볼 수 있다. 계단 중간 부분(계단참)의 입면은 정면 도지사실 입면에 비견할 정도로 공을 들였다. 수직으로 긴 3개의 창을 정면처럼 나란히 배치했고, 벽돌을 조금씩 내어놓는 방식으로 테두리를 만들어 장식성과 주목성을 높였다.

건물 좌우 중앙부엔 출입구와 계단이 위치해 있는데, 이를 살짝 위로 돌출시키고 계단실 창문 아래 칸코니를 만들어 단조로울 수 있는 입면에 변화를 줬다. 2층 창 아래에도 창대를 만든 뒤 아랫면을 돌출시켰으며, 돌출면마다 충남도청 심볼 장식 문양을 박아 입면의 특징을 만들어냈다.

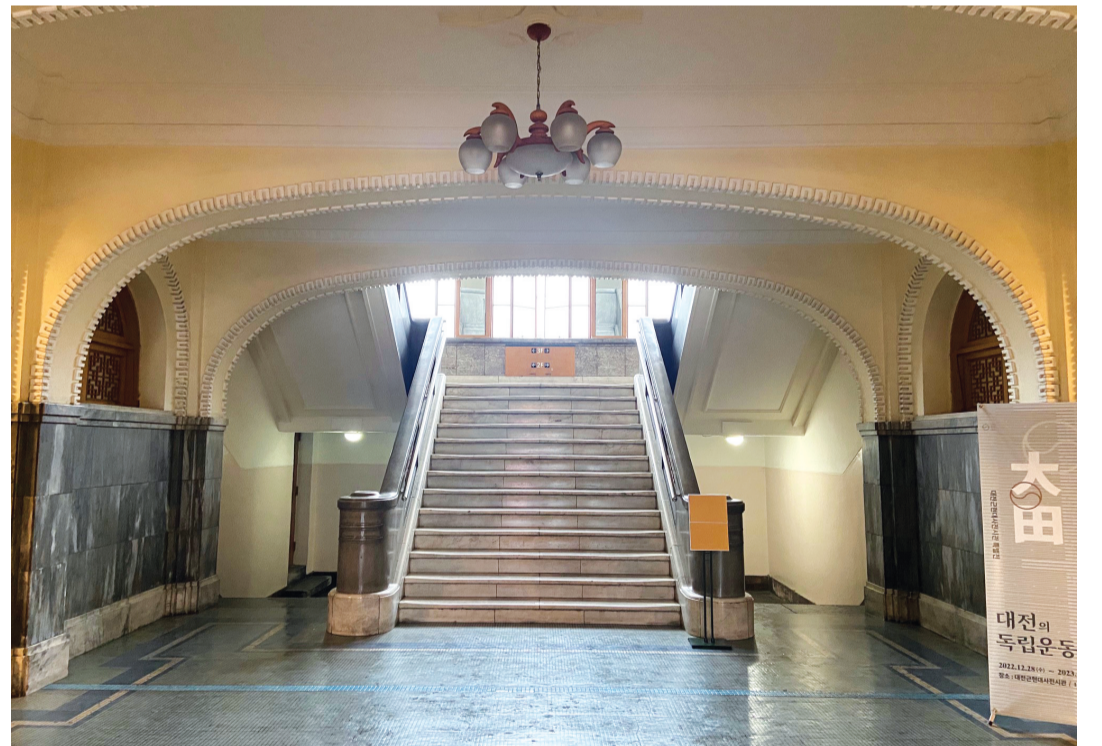
옛 충남도청사 1층 메인홀과 중앙계단. <대전시립박물관 제공>

아치형 문을 열고 중앙로비에 들어서면 중앙계단이 보인다. 2층과 연결되는 중앙 계단은 옛 충남도청사에서 가장 화려하고 장식적인 공간이다. 독특한 몰딩으로 구성된 아치와 이를 떠받치고 있는 독립된 두 개의 기둥 및 벽주들이 시선을 사로잡는다. 로비 바닥엔 작은 타일들을 부어 내구성고 장식성을 높였고, 시각적·물리적 안정감을 확보하기 위해 두 개의 기둥을 복도선에 맞춰 로비 좌우에 배치했다.

중앙계단은 인조석 물갈기를 한 대리석을 덧대 발판을 만들었고, 좌우 난간 역시 인조석 물갈기로 마감했다. 난간대를 지지 해주는 1층 바닥의 엄지 기둥엔 부분적으로 띠를 둘러 장식했고, 기둥의 윗면 또한 곡선에 윤곽을 쥐 만드는 방식으로 조형미를 높였다.

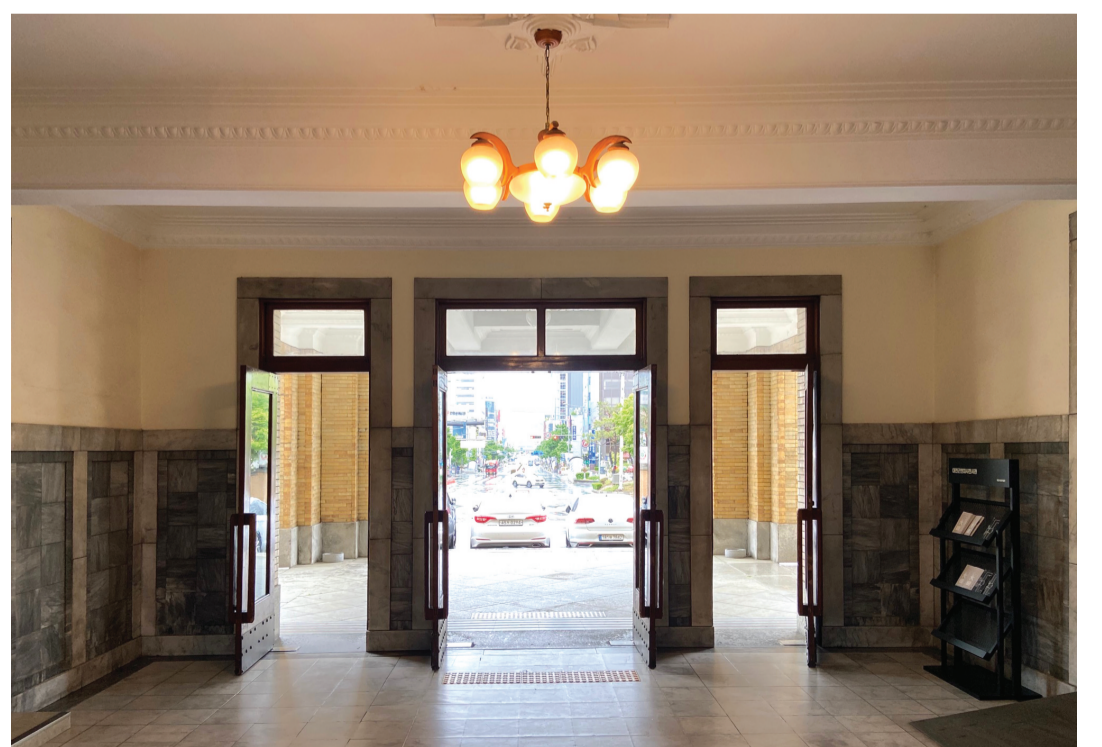
옛 충남도청사 1층 현관 홀. <대전시립박물관 제공>

옛 충남도청사 현관에 들어서면 홀이 등장한다.

홀 내부엔 서로 다른 결을 지닌 진한 색 대리석을 격자형으로 붙여 모자이크와 같은 장식 효과를 냈다.

현관홀엔 중앙로비로 통하는 커다란 아치형 문이 달려 있다. 아치형 문은 현재 거의 사용되지 않는 이중 경첩을 사용, 180도 앞뒤로 젖혀지게 만들어졌다.

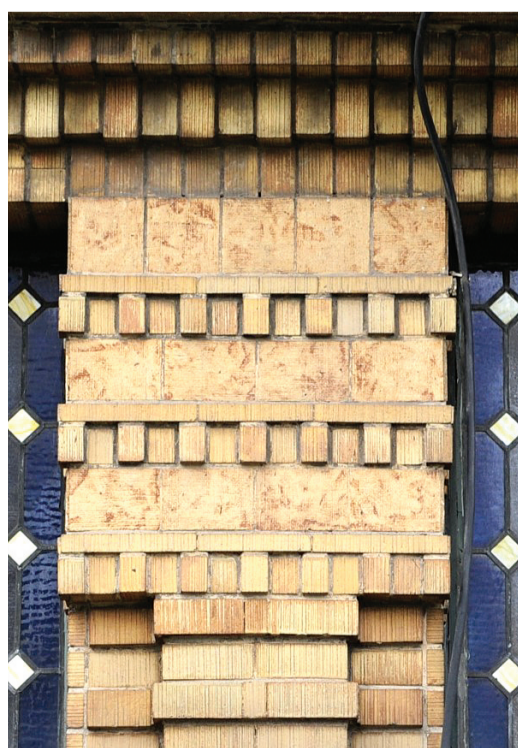
옛 충남도청사 건물 외벽을 장식한 황색의 스크래치 타일. <문화재청 제공>

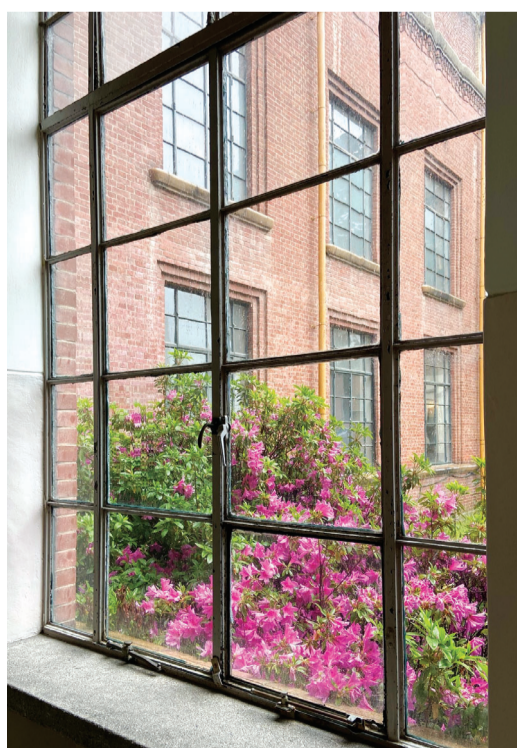
옛 충남도청사 내부 창호. <대전시립박물관 제공>

옛 충남도청 내부에서 가장 눈에 띄는 것은 창이다. 창은 수직으로 길게 만들어 세로 6면, 가로 4면 등 총 24면으로 구성됐다.

창호의 가장 큰 특징은 열고 닫는 방식과 손잡이다. 손잡이는 황동으로 만들어져 앞으로 당기면 안쪽에 연결된 상하의 얇은 철물이 손잡이 방향으로 움직여 창문이 열리며, 다시 내리면 원래의 위치로 들어간다. 또 창문의 개방 정도를 조정, 그 상태가 유지되도록 만든 하단부의 독특한 고정 장치도 특징적 요소 중 하나다.
